POŁOŻENIE SAMOLOTU W MOMENCIE UDERZENIA W BRZOZĘ I BEZPOŚREDNIO PO UDERZENIU WG DANYCH MAK I KBWL LP

Marek Dąbrowski

Abstract

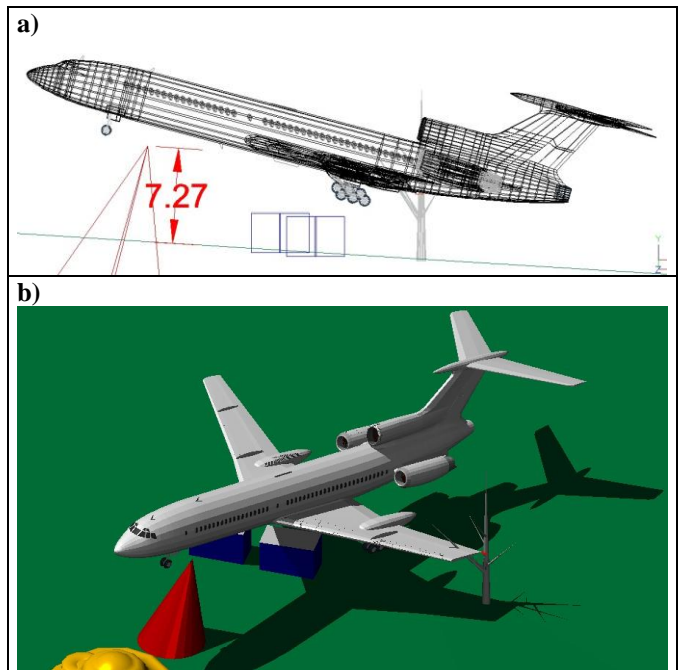
Rys. 8. Położenie samolotu w momencie uderzenia w brzozę wg Raportu MAK; a) schemat wysokościowy, b) wizualizacja.

- zgodność wysokości pomiędzy Raportami jest duża (oba zapisy leżą w tym samym przedziale danych),
- nie stwierdzono zasadniczych różnic pomiędzy Raportami w zakresie pochylenia i przechylenia samolotu,
- zgodność położenia samolotu ze śladami na ziemi: duża.

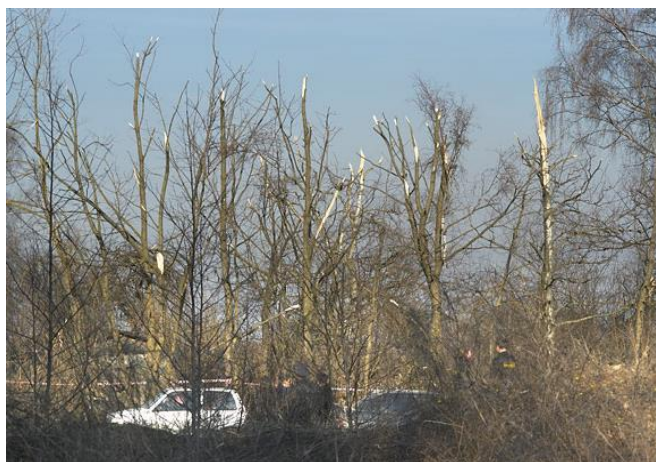
Rys. 10. Drzewa przed ulicą Gubienki- 808 metrów od progu pasa (zdjęcie z Internetu).

Zgodnie z [6] (tabela 2, str. 4) przeszkody terenowe zostały przycięte na wysokości 9 metrów. Sposób przycięcia drzew widać na Rys. 10. Autor niniejszego opracowania korzystając z geometrii wykresłej wykonał własną analizę wysokości przycięcia drzew - Rys. 11. Dwa niezależne pomiary na różnych zdjęciach dały zbliżone wyniki, ale uzyskane wartości były większe, niż podano w [6].

Ponieważ uzyskana w wyniku analizy minimalna wysokość przycięcia jest o 1,5 metra większa niż podana w Raporcie KBWL LP, w niniejszym opracowaniu wykorzystano wartość z Raportu (9 metrów), jako dającą większą spójność z wnioskami oficjalnych komisji.

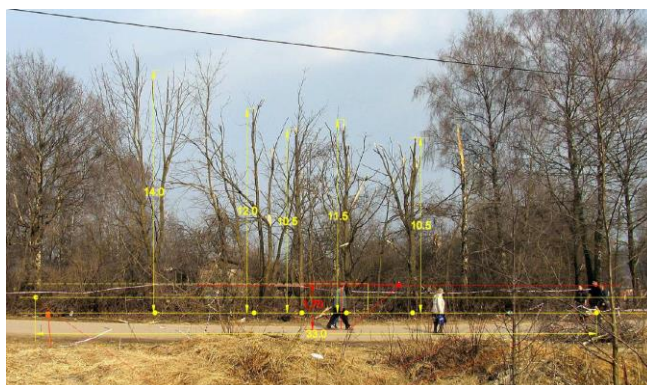
Rys. 11. Pomiar wysokości kikutów drzew. Obliczenia wykonano według zasad geometrii wykresłej na zdjęciu autorstwa S. Amielina.

Na animacji KBWL LP, stanowiącej Załącznik 4.11 do raportu, w miejscu uderzenia w brzozę radiowysokościomierz wskazuje wartość „12 m”, co oznacza że samolot był w zakresie wysokości radiowych: 11,72 - 14,65 metra. **Przy najbardziej niekorzystnym położeniu (dolna wartość ramki = 11,72 metra) samolot znajdował się za nisko, aby ściąć drzewa przed ul. Gubienki zgodnie z dostępnym materiałem fotograficznym.**

Podniesienie samolotu do górnej krawędzi ramki (14,65 metra) skutkuje natomiast możliwością ścięcia drzew zgodnie z dostępnym materiałem fotograficznym, ale jest niezgodne z wnioskami i wykresami z raportów. Należy jednak zwrócić uwagę, że zapisy radiowysokościomierza pokazane w animacji KBWL LP wykluczają wykonanie becзки autorotacyjnej.

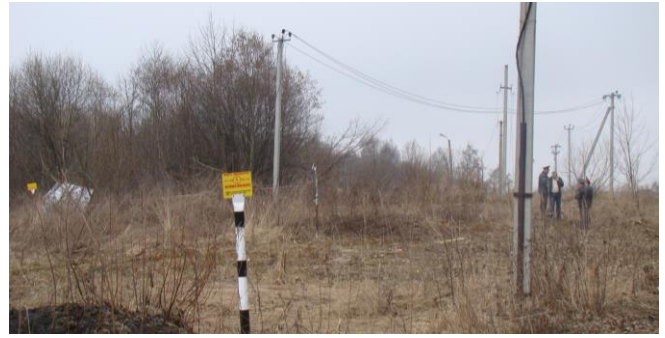
Rys. 14. Linia energetyczna - 777 metrów od progu pasa (zdjęcie z Internetu).

Zerwaną ok. 2 minuty przed przelotem samolotu linię energetyczną przedstawia Rys. 14.

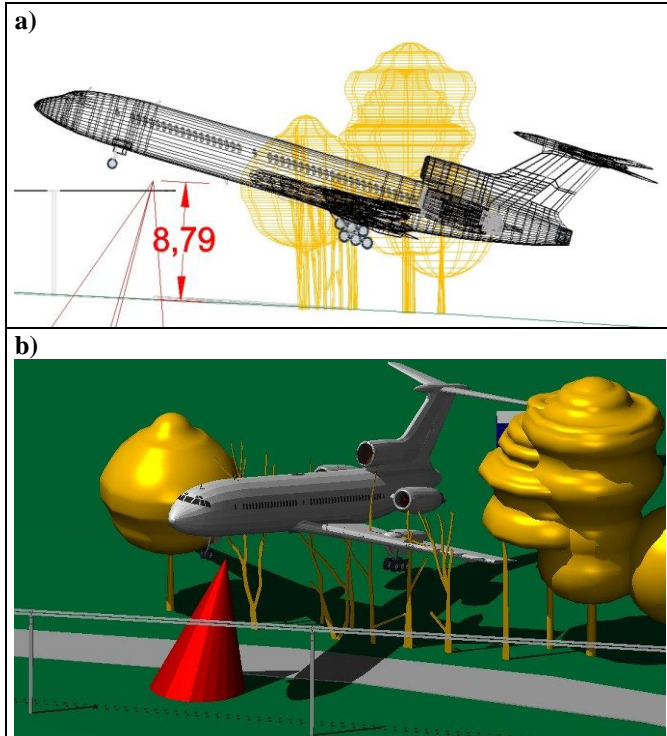
Rys. 12. Położenie samolotu w momencie cięcia drzew przed ul. Gubienki wg Raportu MAK; a) schemat wysokościowy, b) wizualizacja.

- Zgodność wysokości pomiędzy Raportami jest duża - oba zapisy leżą w jednym zakresie danych.
- Zauważalna różnica pomiędzy Raportami w zakresie przechylenia samolotu.
- Zgodność położenia samolotu ze śladami na ziemi: brak. Należy pamiętać, że według wykresów w Raportach samolot znajdował się o dodatkowe ok. 2,5 metra niżej niż na rysunkach. Zatem nie ma możliwości, aby drzewa zostały przycięte przez samolot lecący wg wartości

wysokości radiowej z obu Raportów. Dodatkowo, należy zwrócić uwagę na kolizję prawego skrzydła z nieuszkodzoną brzozą (na dostępnym materiale fotograficznym widać, że nie została ona przycięta).

Wysokości radiowe w momencie cięcia drzew przed ul. Gubienki zamieszczone w obu Raportach są wzajemnie spójne, ale nieprawdziwe (zanizone). Nawet podniesienie samolotu o ok. 2,5 metra (aż do granicy przedziału danych, jak na załączonych ilustracjach) nie zmienia powyższego wniosku.

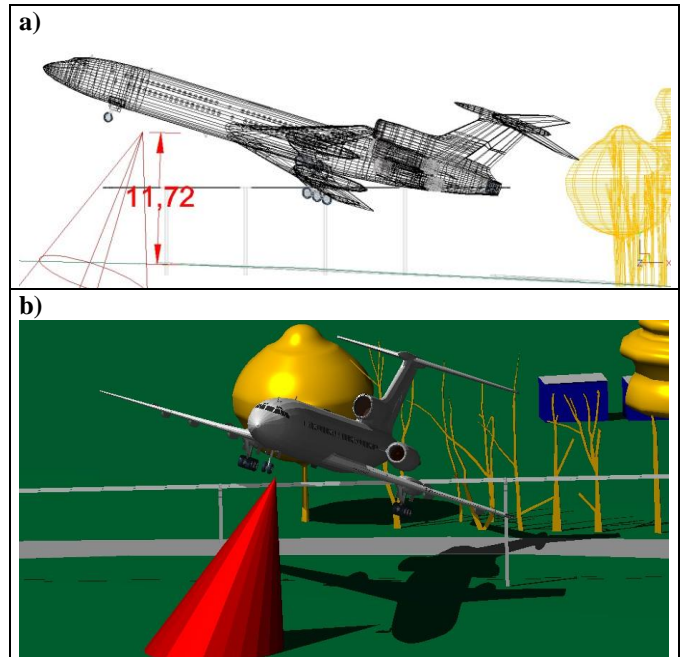
Rys. 15. Położenie samolotu w momencie przecięcia linii średniego napięcia (SN) wg Raportu MAK; a) schemat wysokościowy, b) wizualizacja.

- Zgodność wysokości pomiędzy Raportami: brak (zapisy leżą w różnych, sąsiednich zakresach danych).
- Zauważalna różnica pomiędzy Raportami w zakresie przechylenia samolotu.
- Zgodność położenia samolotu ze śladami na ziemi: wg Raportu MAK: duża. Wg Raportu KBWL LP: brak. Należy zwrócić uwagę na nieopisaną w Raporcie kolizję kikutu lewego skrzydła z gruntem (na dostępnym materiale fotograficznym i filmowym widać, że w analizowanym obszarze nie zachowała się bruzda w

ziemi ani inne, podobne ślady potwierdzające to zdarzenie).

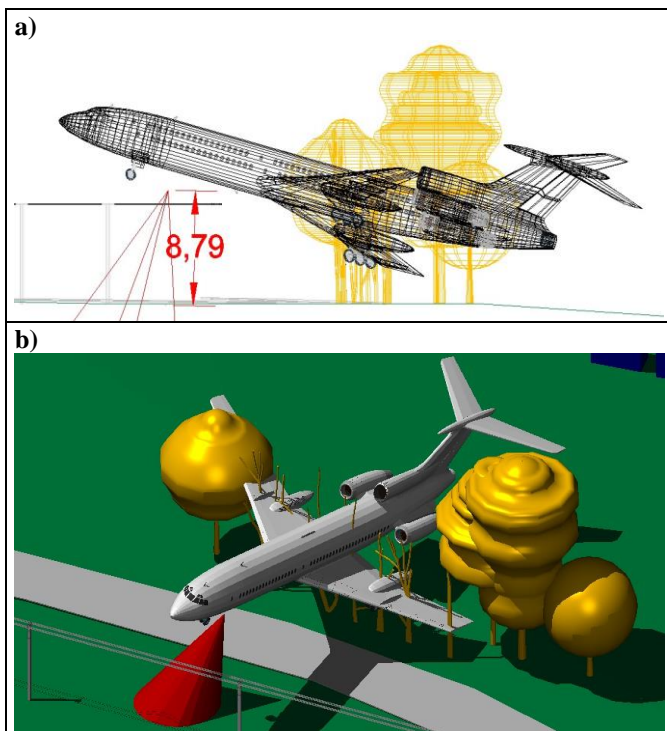
Rys. 13. Położenie samolotu w momencie cięcia drzew przed ul. Gubienki wg Raportu KBWL LP; a) schemat wysokościowy, b) wizualizacja.

- Przekroczenie parametrów „normalnej pracy” radiowysokościomierza RW-5M z powodu przechylenia samolotu większego do 15 stopni (dot. wyłącznie Raportu KBWL LP).

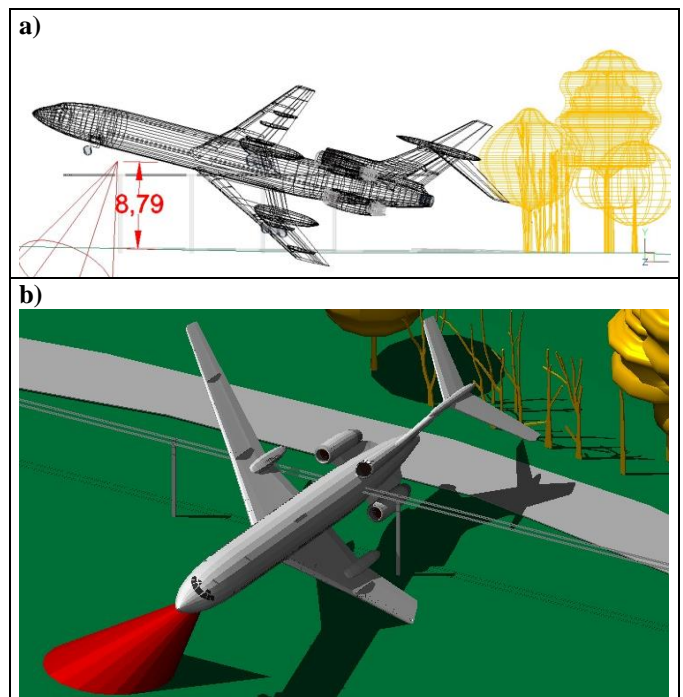
Rys. 16. Położenie samolotu w momencie przecięcia linii SN wg Raportu KBWL LP; a) schemat wysokościowy, b) wizualizacja.

- Przekroczenie parametrów „normalnej pracy” radiowysokościomierza RW-5M z powodu przechylenia samolotu większego do 15 stopni (dot. wyłącznie Raportu KBWL LP). Przechylenie samolotu skutkuje nieprawidłowymi pomiarami wysokości przez radiowysokościomierz (por. Rys. 16).

Parametry samolotu (przechylenie) w momencie przecinania linii SN zawarte w Raporcie KBWL LP są niewiarygodne, gdyż brak śladów na gruncie na takie położenie maszyny.

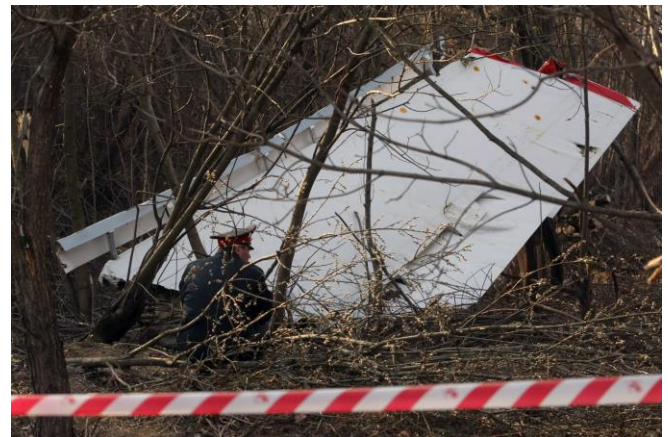
Rys. 18. Oderwana końcówka skrzydła [12].

W chwili katastrofy sloty były otwarte, zaś oderwana końcówka skrzydła zawiera w całości sekcję 3, co widać na Rys. 18, Rys. 19 i Rys. 20.

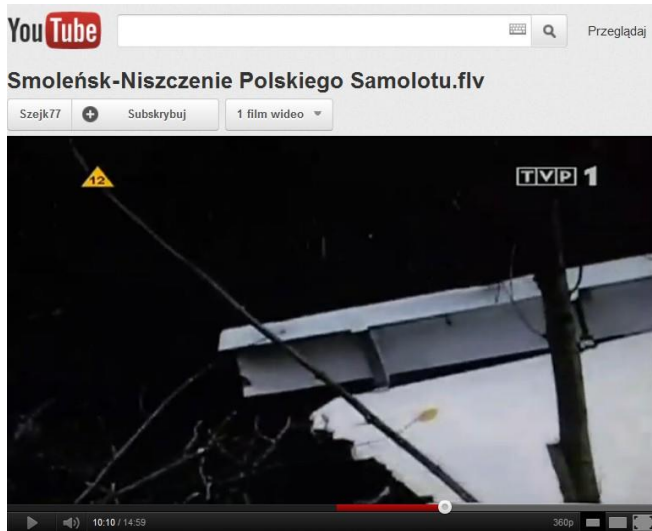
Rys. 19. Krawędź trzeciej sekcji slotu wystająca poza urwaną końcówkę skrzydła

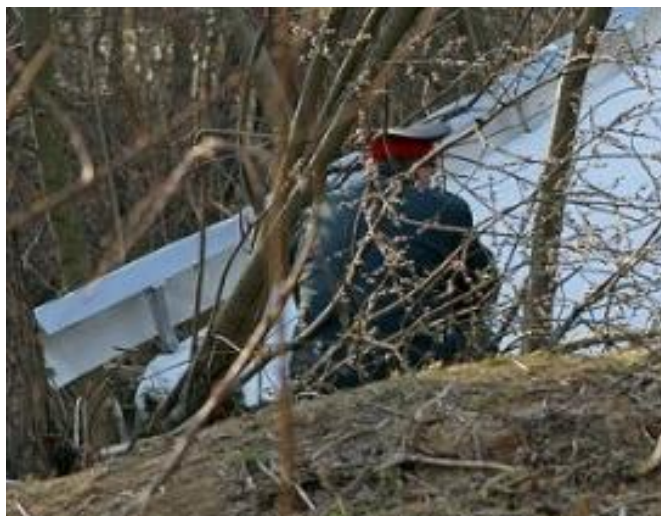
Rys. 20. Krawędź trzeciej sekcji slotu wystająca poza urwaną końcówkę skrzydła. (zdjęcie z Internetu)

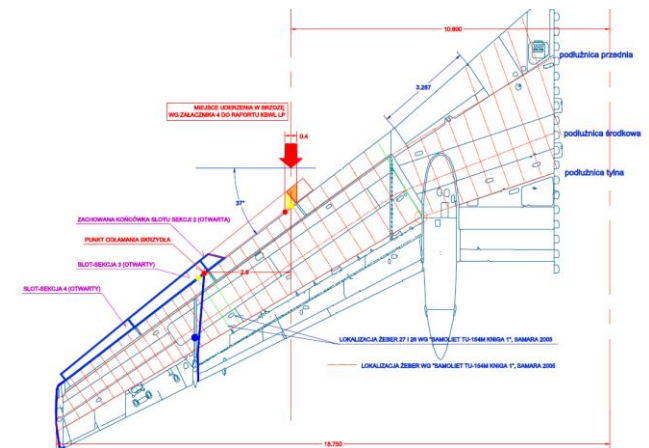
Korzystając z dokumentacji technicznej samolotu Tu-154M, można jednoznacznie stwierdzić że wg KBWL LP punkt uderzenia w drzewo od miejsca oderwania końcówki skrzydła dzieli 2,9 metra (Rys. 22 i Rys. 23).

Rys. 22. Lokalizacja miejsca uderzenia i odpadnięcia końcówki skrzydła wg KBWL LP na rysunku technicznym skrzydła. [5].

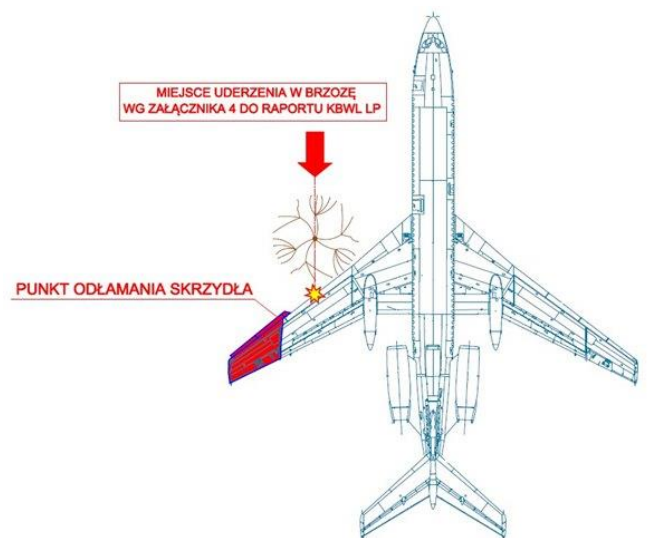
Rys. 23. Lokalizacja punktu uderzenia w brzozę wg KBWL LP. Komisja umiejscowiła ten punkt daleko poza zachowaną końcówką slotu sekcji 2.

Jak widać, wg Raportu KBWL LP miejsce uderzenia w ok. 40-centymetrową brzozę znajduje się w odległości

ok. 2,9 metra od krawędzi oderwanej końcówki płata. O tym, że nie jest to np. oczywisty błąd pisarski, świadczy fakt, że identyczny zapis KBWL LP zawarła także w załączniku do Protokołu 192_2010_11 [13], stanowiącym wojskowy odpowiednik raportu końcowego. Natomiast MAK w ogóle nie określił jednoznacznie miejsca uderzenia skrzydła w brzożę.

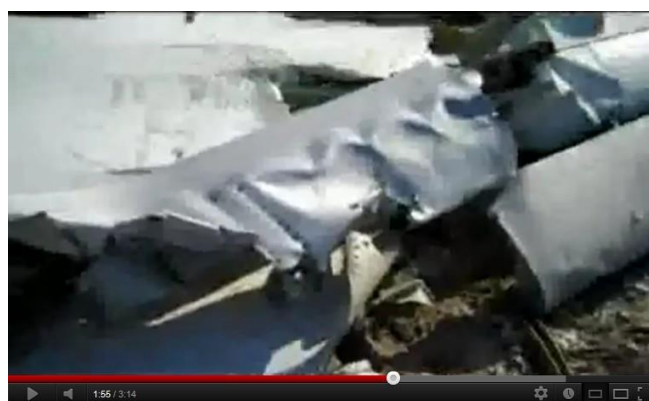
O niemającym z uderzeniem w brzożę charakterze niszczenia skrzydła świadczy fakt zachowania się przyległej do oderwanej końcówki płata części slotu sekcji 2. Jest ona widoczna np. na oficjalnym zdjęciu MAK. Szczątki samolotu zostały rozłożone w sposób uporządkowany wewnątrz obrysowanej w skali 1:1 na płytach betonowych sylwetki rządowego tupolewa. Zdjęcie szczątków zamieszczone w Raporcie MAK (Rys. 24), wykonane w perspektywie bliskiej centralnej, pozwala na szacunkowy pomiar wielkości poszczególnych elementów lewego skrzydła.

poszarpany i w takim stanie widać go po prawej stronie na Rys. 25 - Rys. 27.

Rys. 26. Zbliżenie zachowanej zewnętrznej końcówki slotu sekcji 2, bezpośrednio sąsiadującej z oderwaną końcówką skrzydła.

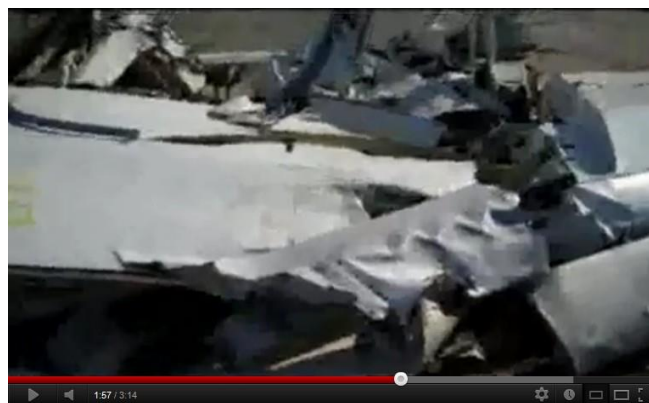
Rys. 27. Zbliżenie zachowanej zewnętrznej końcówki slotu sekcji 2 bezpośrednio sąsiadującej z oderwaną końcówką skrzydła [14].

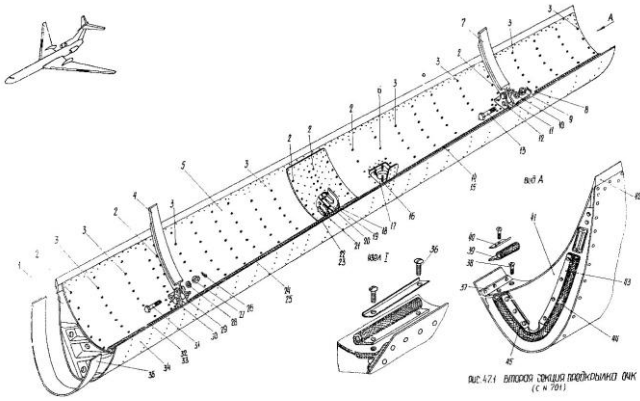
Na Rys. 28 pokazano slot sekcji 2 od strony skrzydła. Widoczny sposób montażu prowadnicy (4) do wzmocnionego żebra, profil zamykający „skrzynekę” slotu z boku (1) oraz nie usztywniony profil końcówki montowany od jego strony zewnętrznej (35). Ten właśnie profil został

Rys. 28. Slot sekcji 2 od zewnętrznej strony skrzydła [15].

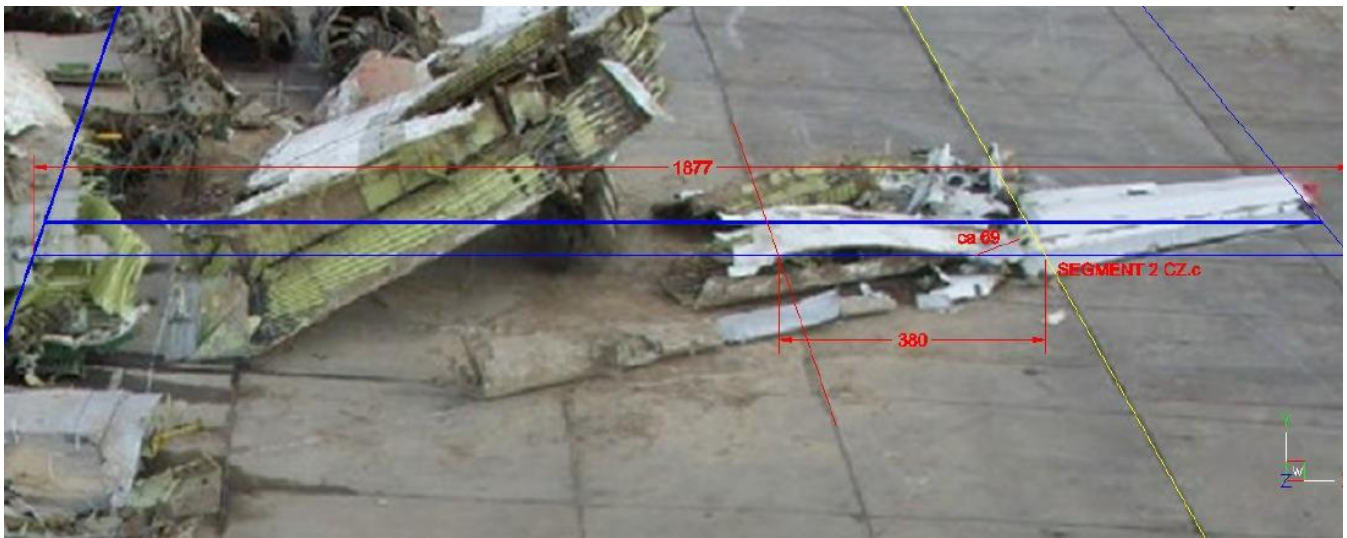
Na Rys. 29 pokazano zmierzoną długość zachowanej części slotu sekcji 2 na oficjalnym zdjęciu MAK. Pomimo obarczenia pewnym błędem (słaba jakość fotografii, część ta nie znajduje się na ziemi, dodatkowo leży skośnie), można przyjąć że w górnej części ma ona ok. 69 cm długości. Opr. własne wg [9].

Rys. 29. Zmierzona długość zachowanej części slotu sekcji 2 na oficjalnym zdjęciu MAK. Opr. własne na podstawie [9].
