ANALIZA MATERIAŁÓW ŹRÓDŁOWYCH DOSTĘPNYCH W RAPORTACH I EKSPERTYZACH

Kazimierz Nowaczyk

This report deals with the very last seconds of the flight of Tu-154M immediately preceding its impacting the ground. It is based mostly on the findings of ATM PP, a Polish-based company which is the manufacturer of the Quick Access Recorder (ATM QAR) installed on the aircraft. All data presented here have been retrieved from plots and tables included in the ATM report. The ATM report has been released by the Office of the Chief Military Prosecutor to members of the Scientific Committee of the First Smolensk Conference in 2012..

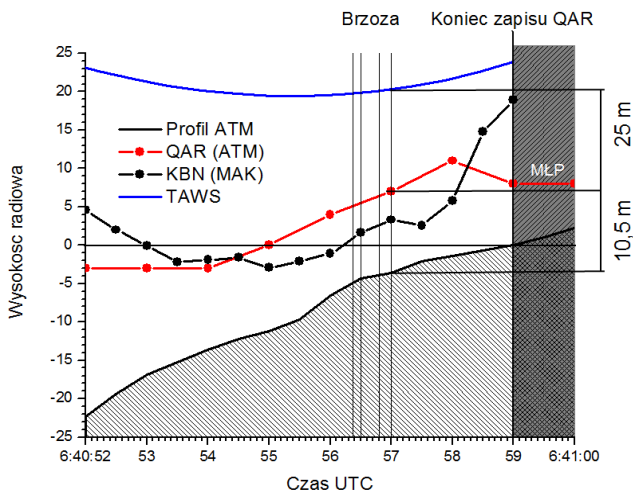
Na pierwszym wykresie (Rys. 1) wysokości radiowej nad poziomem pasa startowego z raportu MAK [3] i wysokości lotu odtworzonego przez ATM (Zał. 3, s. 1-3) zaznaczone zostały również cztery różne czasy zderzenia z brzoza

podane w raporcie KBWL LP i jego załącznikach. W wyniku prostego obliczenia średniej prędkości samolotu na odcinku pomiędzy brzozą a miejscem TAWS¹#38 (przyjmując potwierdzoną przez komisję Millera odległość 143 m), otrzymamy:

- 1) 54,5 m/s 196,1 km/h,
- 2) 57,2 m/s 205,9 km/h,
- 3) 65,0 m/s 234,0 km/h,
- 4) 71,5 m/s 257,4 km/h.

Dopiero trzeci wynik zbliża się do prędkości, która została zanotowana w punkcie TAWS#38 [4].

Prędkość krytyczna dla samolotu Tupolew 154M wynosi 210 km/h, więc gdyby samolot poruszał się z prędkościami policzonymi w punktach 1 i 2, to powinien spaść zaraz za brzożą.

Rys. 1. Wysokość radiowa nad poziomem pasa - w raporcie MAK i wysokości lotu - odtworzone przez ATM (Załącznik 3, s. 1-3). Dane z rejestratora KBN-1-1 są odtworzone z raportu MAK. Strona polska nie posiada tych zapisów. Zapis polskiego QAR kończy się o godzinie 6:40:59 czasu UTC.

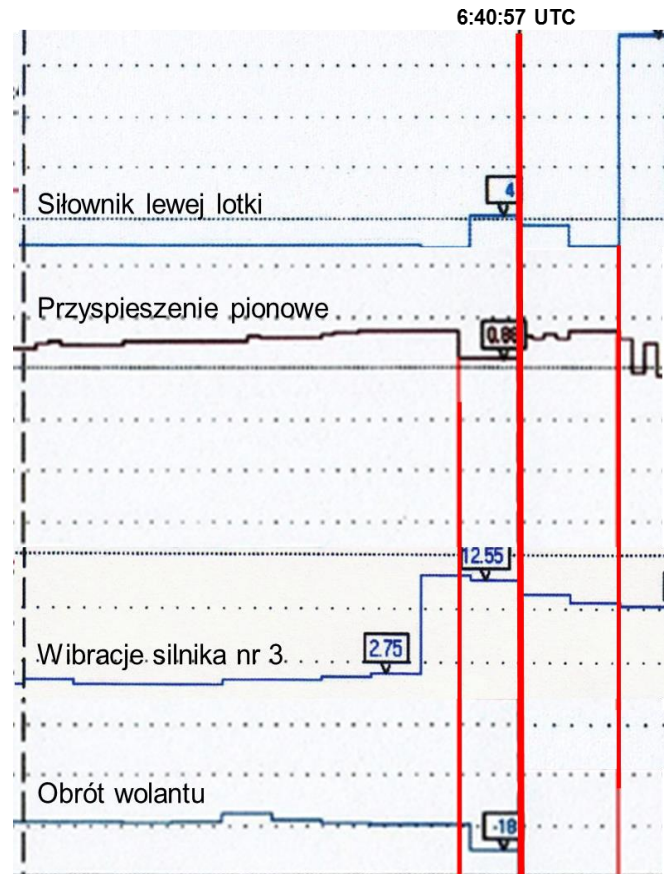
Z zapisów, które przedstawia ekspertyza ATM, widać, że w pobliżu brzoży poszczególne zanotowane parametry zaczynają się „dziwnie” zachowywać. Występują na nich „skoki” widoczne na wykresie (Rys. 2), które mają miejsce w krótkim przedziale czasu. Wibracje silnika nr 3, gwałtowne skoki w przyspieszeniu pionowym i przechyleniu, pojawia się sygnał na siłowniku lewej lotki, następuje obrót wolantu.

Rys. 2. Korelacje czasowe pomiędzy parametrami odczytanymi z rejestratora ATM QAR.

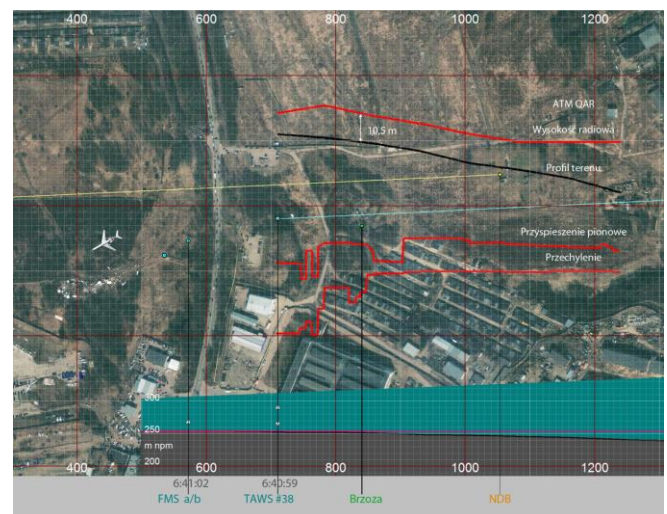
Rys. 3 przedstawia zdjęcie satelitarne z 11.04.2011 r. z naniesioną skalą odległości i profilem terenu. Skala

uwzględnia korektę rzutu środkowego. Ze względu na profil terenu nie było konieczności deniwelacji (pełnej ortorektyfikacji). Przyjęte zostało przesunięcie trzech sekund pomiędzy czasem zapisu QAR i czasem UTC, podane w ekspertyzie ATM. W dalszych analizach ta mapa będzie porównywana z przygotowaną przez M. Dąbrowskiego [5] analizą miejsc i obszarów zalegania szczątków samolotu opisanych w protokołach Prokuratury FR z dnia 10 i 11.04.2010 r. [6].

Rys. 3. Lokalizacja zdarzeń zapisanych w ATM QAR na wyskalowanym zdjęciu satelitarzym. Pojedynczy kwadrat ma wymiary 10x10m.

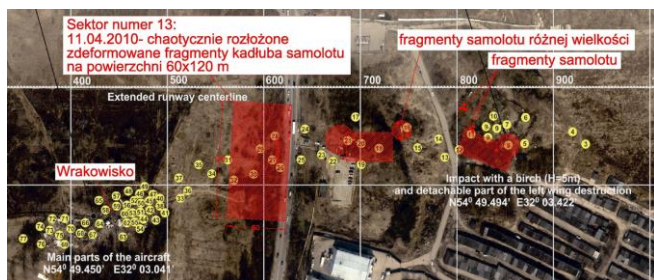
Rys. 4. Miejsca i obszary zalegania szczątków samolotu opisane w protokołach Prokuratury FR z dnia 10 i 11.04.2010r. Opracowanie mgr M. Dąbrowski.

Analiza protokołów prokuratury Federacji Rosyjskiej z dnia 10 i 11 kwietnia 2010 r. wskazuje na TAWS#38 jako kolejne miejsce szczególnie intensywnego nagromadzenia szczątków samolotu (Rys. 4).

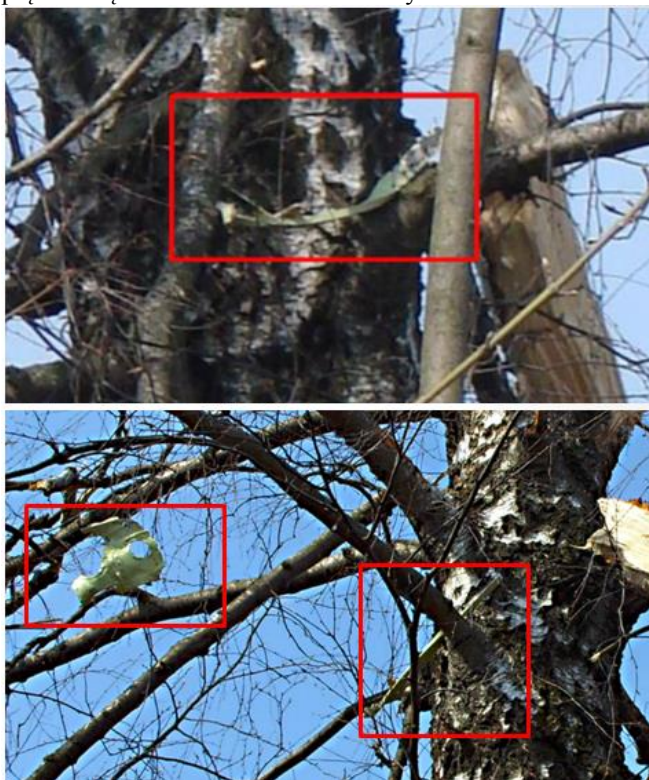
Pierwszym analizowanym obszarem będą okolice złamanej brzozy odległej o około 850 m od początku pasa lotniska. W dokumentach zapisano różne czasy przelotu nad nią, także zdjęcia wskazują na zupełnie inny przebieg katastrofy, niż została ona opisana w raporcie komisji Millera. Jest to pierwsze miejsce, gdzie występuje szczególnie intensywne nagromadzenie części samolotu znalezionych przez prokuratorów rosyjskich (Rys. 4). W pobliżu brzozy znajdują się fragmenty skrzydła czerwonego koloru, które nie mogą pochodzić z jego końcówki, ponieważ nie ma na niej takich malowań. Wszystkie fragmenty samolotu uwidocznione na bogatej dokumentacji zdjęciowej, zarówno te swobodnie wiszące na gałęziach brzozy (Rys. 5), jak i te leżące na ziemi - bez śladów uderzenia z dużą energią, świadczą o ich upadku z małą prędkością. Niektóre części skrzydła znajdują się nawet kilka metrów przed brzozą. Takie efekty nie są możliwe przy zderzeniu skrzydła samolotu poruszającego się z prędkością 270 km/h z drzewem na wysokości 6 metrów.

Rys. 5. Fragmenty samolotu zawisłe na brzozie w miejscu jej złamania podczas zderzenia przy prędkości 270 km/h.

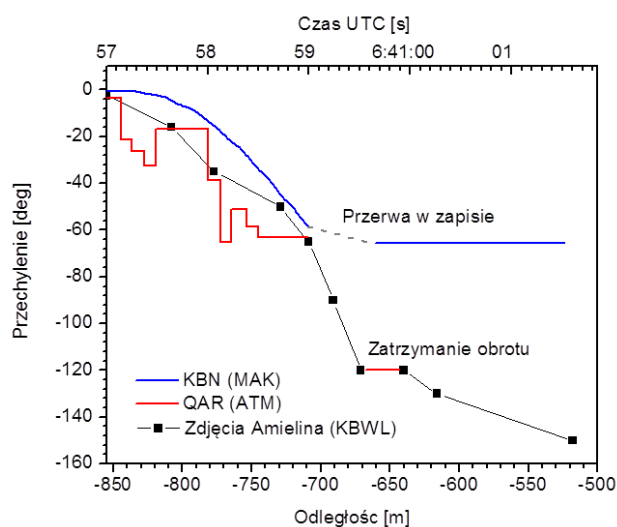
Rys. 6. Dane przechylenia wyznaczone przez KBWL ze zdjęć fotoamatora ze Smoleńska S. Amielina.

Kolejny rysunek (Rys. 6) przedstawia przechylenie samolotu wyznaczone w oparciu o kąty, pod jakimi zostały ścięte drzewa. W tle rysunku (Rys. 7) znajduje się zdjęcie zamieszczone w raporcie KBWL LP. Podane na nim kąty -50° i -65° wynoszą w rzeczywistości -30° i -45° . (informacja przekazana przez M. Gugulskiego). Na wklejonym w to zdjęcie wykresie z widać, że kąty -30° i -45° leżą nad regularną krzywą mającą opisywać tzw. boczki smoleńską. Musiały zatem zostać „sprowadzone” na tę prostą. Różnica ta jest jednakowa dla obu punktów i wynosi 20° .

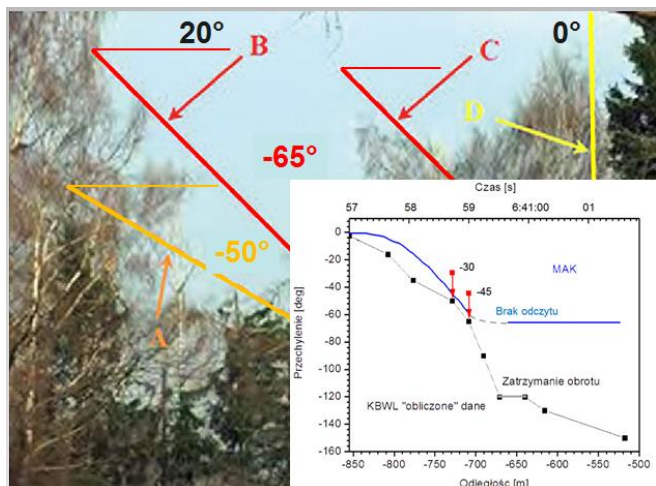
Rys. 7. Błędne wartości kątów wyznaczonych przez KBWL na podstawie internetowej kopii zdjęcia S. Amielina [7].

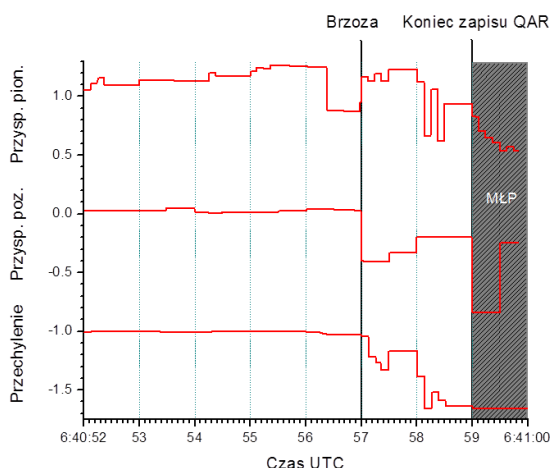
Na odcinku około 140 m pomiędzy brzozą a TAWS#38 występują, według polskiej skrzynki ATM, wyraźnie skorelowane zapisy gwałtownych zmian w przyspieszeniu pionowym i przechyleniu samolotu (Rys. 8).

Rys. 8. Pierwsza gwałtowna zmiana przyspieszenia pionowego wystąpiła około 50 m przed miejscem, gdzie rosła brzoza. Kolejne zmiany są wyraźnie skorelowane ze zmianami przyspieszenia poziomego oraz kąta przechylenia.

Na krytycznym odcinku pomiędzy brzozą i TAWS#38, gdzie występują wyraźne korelacje pomiędzy różnymi parametrami lotu (Rys. 8), w analizie ATM przyjęto, że odpada końcówka lewego skrzydła, co zostało całkowicie zignorowane przez komisje KBWL LP. Natomiast zgodnie z tezą zaprezentowaną przez G. Jørgensena [8], opartą na obliczeniach aerodynamiki samolotu, po utracie końcówki lewego skrzydła samolot musiał utracić większą część skrzydła w okolicach TAWS#38, aby uderzyć w ziemię w miejscu widocznym na zdjęciach satelitarnych. Potwierdzają to również pliki FaultLog zapisane przez TAWS, które informują o przerwaniu komunikacji pomiędzy TAWS, a sensorem zainstalowanym w klapach czyli w środkowej części skrzydła.

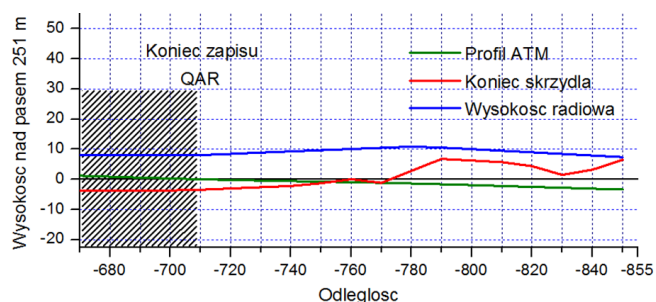
Przed miejscem, w którym zapisany został „event landing” TAWS#38, można odtworzyć zmiany pozycji samolotu na podstawie ekspertyzy ATM (wysokość radiowa nad poziomem pasa - 251 m i profil terenu - dane Oddziału Geodezji i Kartografii Sztabu Generalnego WP) i wartości kątów przechylenia, pochylenia i odchylenia, podanych w raporcie KBWL LP. Mając te wartości, można wyznaczyć tor lewego skrzydła po oderwaniu jego końcówki (Rys. 9).

Rys. 9. Trajektoria lewej końcówki skrzydła wyznaczona na podstawie danych zawartych w ekspertyzie ATM i raporcie KBWL LP.

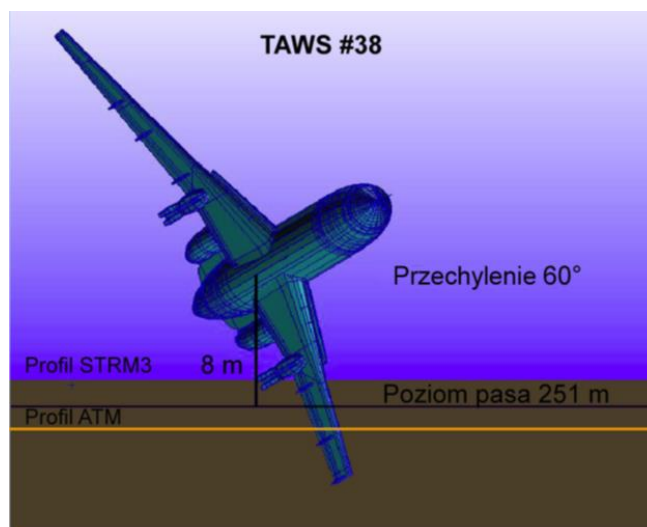
Na podstawie tych samych danych można również zilustrować położenie samolotu dokładnie w punkcie TAWS#38 (Rys. 10), gdzie przechylenie wynosi -60 stopni, a wysokość 8 metrów nad gruntem. Lewe skrzydło, krótsze po oderwaniu końcówki, „zanurza” się w ziemi niezależnie od różnic w profilu terenu podanych przez ATM i KBWL LP.

W TAWS#38 została zapisana wysokość radiowa 12,7 m i wysokość baryczna 37,5 m. Po raz pierwszy w zapisach TAWSa wysokości podawane przez wysokościomierze baryczny i radiowy nie pokrywają się, ale tę rozbieżność

może wyjaśniać informacja podana w zapisach polskiej czarnej skrzynki, że w tym czasie awarii uległy dwa radiowysokościomierze zainstalowane w Tupolewie.

Rys. 10. Pozycja samolotu w punkcie TAWS#38 wyznaczona w oparciu o dane zawarte w ekspertyzie ATM i raporcie KBWL LP.

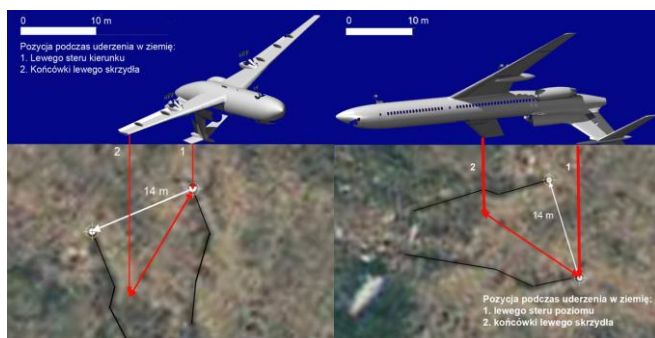
Komisja Millera w swoim raporcie podała kąt przechylenia, kąt pochylenia i kąt odchylenia w momencie uderzenia samolotu w ziemię. Dostępne są zdjęcia satelitarne ze znaną rozdzielczością, znany wymiary samolotu, możemy zatem wyznaczyć odległości i wzajemnie położenie punktów, w których samolot po raz pierwszy zetknął się z ziemią. Jak pokazuje poniższy rysunek (Rys. 11), przy takim położeniu, które podaje raport MAKu a potwierdza komisja Millera, tych śladów nie mógł pozostawić samolot TU-154M.

Rys. 11. Porównanie pozycji samolotu podanej w raporcie KBWL ze śladami pierwszego uderzenia (oprac. K. Nowaczyk i M. Dąbrowski).

Najbardziej prawdopodobnym wnioskiem z wielu przeprowadzonych analiz pozycji samolotu podczas uderzenia w ziemię jest konkluzja, że samolot nie stanowił już wówczas integralnej i spójnej konstrukcji. Wniosek ten jest zgodny z analizami i symulacjami G. Szuladzińskiego [9], W. Berczyńskiego [10] oraz symulacjami W. Biniendy [11] przedstawionymi na I i II Konferencji Smoleńskiej. Te analizy i symulacje zakładają wystąpienie wybuchu w kadłubie i jego decydujący wpływ na tragiczne zakończenie lotu rządowego samolotu.
