REFLEKSJA NAD KILKOMA PYTANIAM DOTYCZĄCYMI KATASTROFY SMOLEŃSKIEJ

Stefan Bramski

The report presents the discussion on three events during the crash of Tu-154 M on 10th April 2010, at the airport in Smolensk, namely:

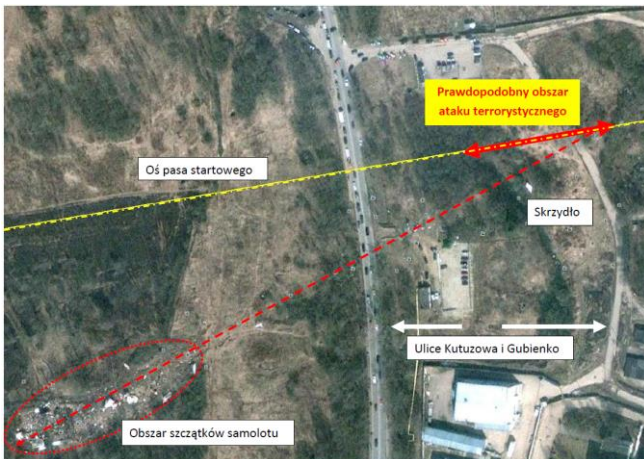
Rys. 2. Strefa interwencji mogła być zlokalizowana w obszarze ulic Kutuzowa i Gubienko w pobliżu linii energetycznej [4].

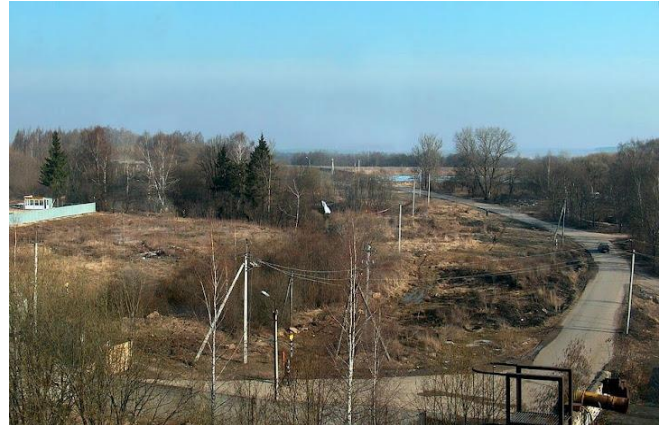
Rys. 3. Wyłączona lub przerwana, przed przylotem samolotu, linia energetyczna, położona w strefie interwencji terrorystycznej [6].

Mógł to, na przykład, być sygnał wysokiej częstotliwości, umożliwiający dopplerowski pomiar położenia nadajnika, sterującego detonatorem. W strefie interwencji terrorystycznej, pokazanej na Rys. 3, przebiegała linia wysokiego napięcia i być może dla wyeliminowania potencjalnych zakłóceń sygnału radiowego, została ona „profilaktycznie” zerwana, ponad minutę [6] przed przylocie samolotu. Ze względu na odległe zakresy częstotliwości zakłócenie było raczej mało prawdopodobne, więc być może, uszkodzenie lub wyłączenie linii energetycznej, miało głównie na celu pozbawienie zasilania urządzeń lotniskowych.

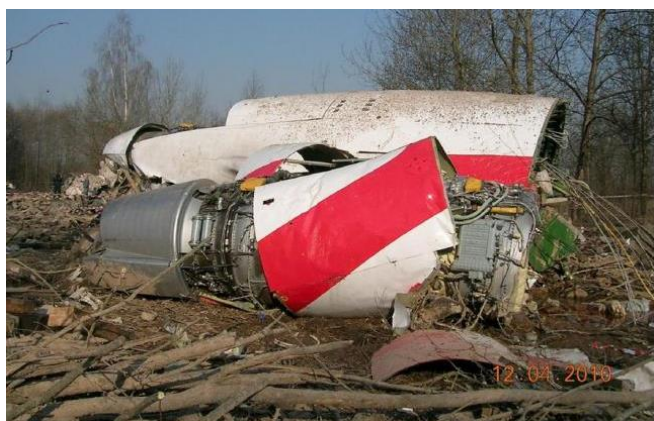
Rys. 6. Na pierwszym planie lewy silnik a za nim tylna część kadłuba samolotu odwrócona dołem do góry. Przełom kadłuba na poziomie wręgi nr 65 ma zachowany okrągły przekrój a na zewnątrz zwisają, wyciągnięte z kadłuba samolotu przewody różnych instalacji pokładowych, co świadczy o osiowo skierowanej sile rozrywającej, a przeczy sile zgniatającej kadłub przy uderzeniu w ziemię.

Wizualnym dowodem rzeczowym wybuchu na pokładzie samolotu jest zdjęcie nr 33 z raportu MAK [1], wykonane w dniu 12 kwietnia 2010 r. (Rys.6).

Pokazany na Rys. 6 wrak tylnej części kadłuba, gdzie jest widoczny okrągły obrys przełomu i wyciągnięte w trakcie katastrofy z obudowy kabiny pasażerskiej przewody, musiał być oderwany od kadłuba i odrzucony siłą wybuchu.

8	Zdjęcie nr 33 z raportu MAK świadczy, że ogon samolotu został urwany na skutek wysokiego ciśnienia i odrzucony od kadłuba z którego wyciągnął przewody – wrak ogona leżał w pozycji odwróconej do kierunku lotu, a więc koziołkował.	Fakt
9	<i>Wybuch w kabine pasażerskiej, po zderzeniu z ziemią miał spowodować śmierć pasażerów i załogi samolotu – przez przypadek nastąpił wcześniej w powietrzu.</i>	Hipoteza
10	Wszyscy pasażerowie i załoga zginęli a znalezione szczątki samolotu świadczą o zjawisku selekcji aerodynamicznej – charakterystycznej dla wybuchu w powietrzu.	Fakt

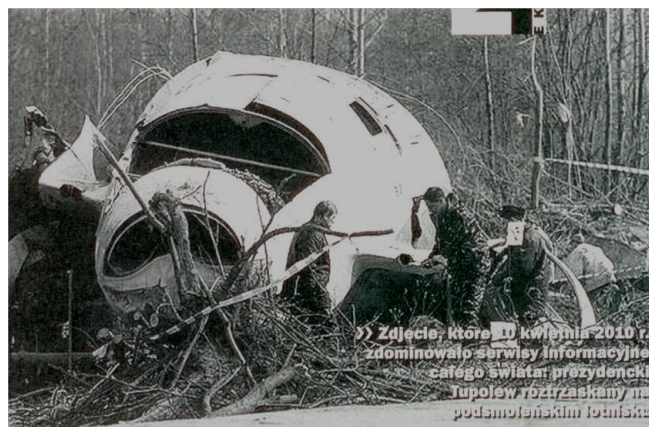
Rys. 8. Tylna część samolotu po wybuchu w kabine leciała tyłem do przodu i zatrzymała się na pniu drzewa wgniatając dyszę środkowego silnika. Popularne zdjęcie publikowane w prasie codziennej bezpośrednio po katastrofie.

Zdjęcie reporterskie (Rys. 8) zrobione w dniu katastrofy, pokazuje tę część od tyłu. Wgniecenie dyszy środkowego silnika na pniu drzewa wskazuje, że ten element kadłuba, zanim uderzył w ziemię, leciał tyłem do przodu i wyhamował na pieńku [7].

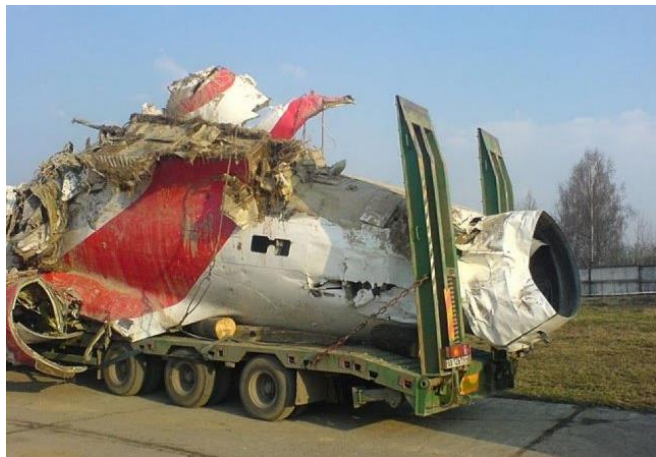
Rys. 9. Dysza środkowego silnika, na zdjęciu z 15 kwietnia 2010 r., ponownie jest zaokrąglona [8].

Wgnieciona dysza, być może była ważnym dowodem rzeczowym, gdyż jak to widać na Rys. 9, przed załadunkiem do transportu i komisyjnym oglądaniem szczątków samolotu [8]zgniecioną dyszę prawdopodobnie wyklepano.

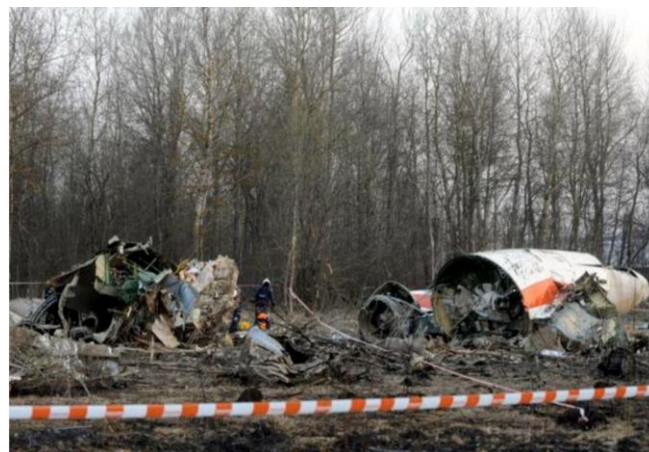
Rys. 10. Ciężki ogon samolotu poleciał dalej niż rozerwane, lżejsze, powłoki kabiny pasażerskiej. Zdjęcie AFP/Natalia Kolesnikowa wg. [9].

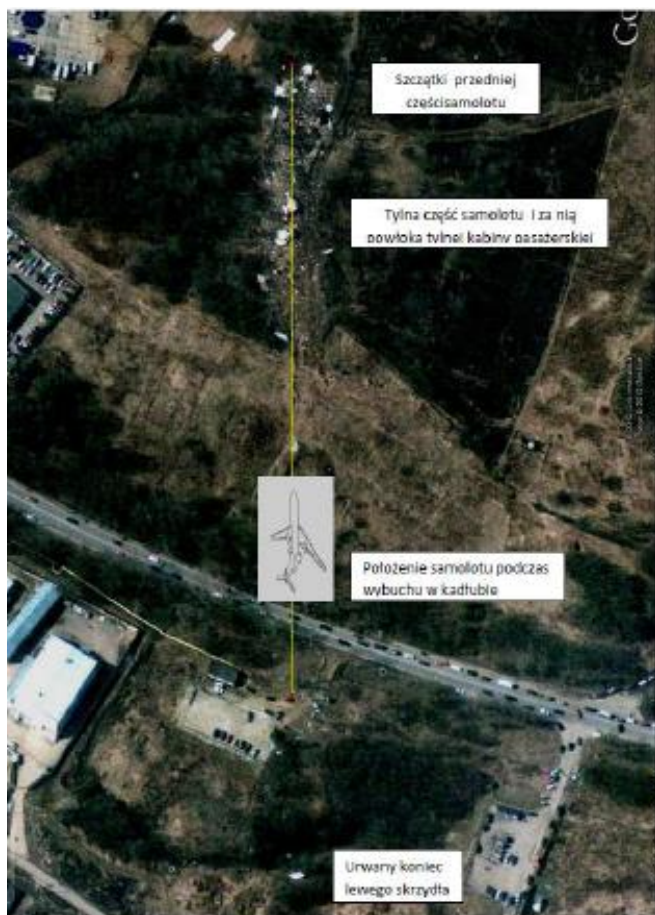
Rys. 11.. Mapa satelitarna (Google Earth) rozłożenia szczątków samolotu i prawdopodobne położenie samolotu w momencie wybuchu w kadłubie. Gdyby samolot leciał do samej ziemi ślizgiem na lewe skrzydło miejsce upadku leżałoby z lewej strony – bliżej bramy lotniska a pole rozrzutu szczątków byłoby mniejsze.

Oś rozłożenia szczątków samolotu wskazuje na to, że wybuch w kadłubie nastąpił na torze odchylonym o około 20° od osi pasa startowego, po utracie końcówki lewego skrzydła. Wybuch musiał mieć miejsce mniej więcej nad ulicą Kutuzowa. Bardziej przybliżone położenia i wysokość wybuchu można ocenić dopasowując sieć torów balistycznych szczątków samolotu do rozłożenia szczątków według mapy satelitarnej (Rys. 11).

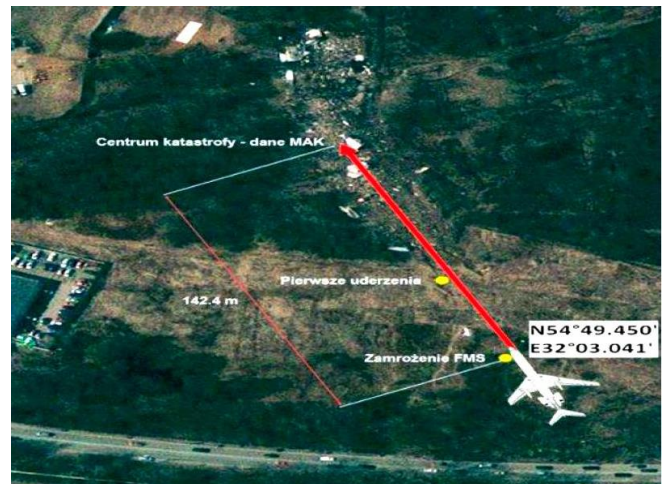
Rys. 14. Prawdopodobne położenie samolotu przed wybuchem w kabine - zamrożenie FMS według Antoniego Macierewicza [11].

prawdopodobnie w punkcie pokazanym na Rys. 14. Poglądowo tę sytuację ilustruje Rys. 15.

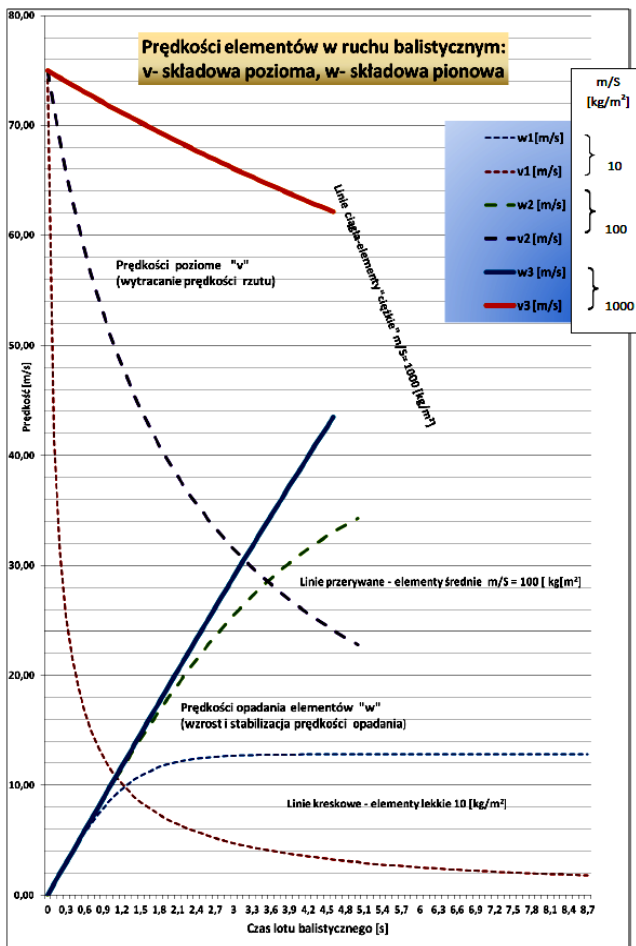
Rys. 16. Składowe poziome i pionowe prędkości opadających szczątków samolotu w zależności od obciążenia powierzchni czołowej, przy współczynniku oporu $C_x = 1$.

Pomocnym w nakreśleniu tych wniosków może być poglądowy wykres składowych prędkości lotu: poziomej v - do przodu i pionowej w - opadania ku ziemi, pokazany na Rys. 16.

Z obserwacji wykresu wynika, że prędkość pozioma maleje wolno przy „ciężkich” elementach i bardzo szybko

przy „lekkich”, które wręcz przestają dalej lecieć do przodu, a tylko opadają. Pionowa prędkość opadania ciężkich elementów jednostajnie narasta, zgodnie z przyśpieszeniem grawitacyjnym, a prędkość opadania lekkich elementów szybko stabilizuje się, kiedy siła oporu równoważy siłę ciężarzenia – prędkość opadania jest już stała.

Pokazane wykresy obejmują spadek z wysokości 100 [m]. Czas tego spadku jest znacznie krótszy dla elementów „ciężkich”, niż „lekkich”. Używane tutaj w cudzysłowie pojęcia „ciężki” i „lekki” oznaczają skrót myślowy dotyczący dużego obciążenia masowego powierzchni czołowej i niskiego obciążenia.
