KLASYFIKACJA I DYSPERSJA SZCZĄTKÓW TU-154M Z PROSPEKCJI TERENOWEJ W SMOLEŃSKU

Jacek Jabczyński

Praca stanowi opracowanie statystyczne i graficzne danych z „Raportu Końcowego z prospekcji terenowej miejsca katastrofy Tu154M pod Smoleńskiem z użyciem metod archeologicznych” udostępnionego i opublikowanego przez „Nasz Dziennik” <http://www.naszdziennik.pl/> w dn. 15 lutego 2014 r. W opracowaniu dokonano analizy rozkładu szczątków odnalezionych przez archeologów w Smoleńsku, w oparciu o rozszerzoną klasyfikację.

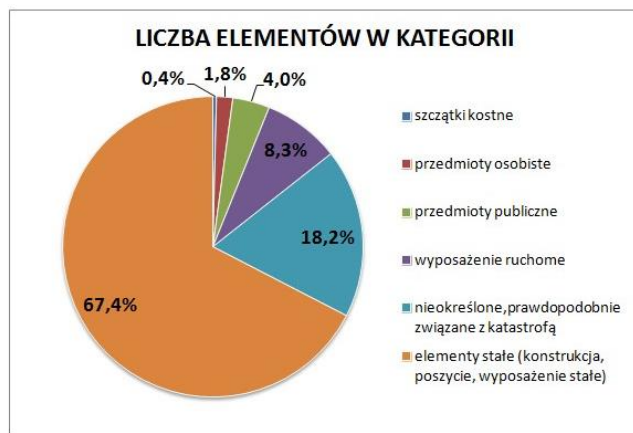
Rys. 4. Procentowy udział szczątków w kategoriach wyszczególnionych w Raporcie Końcowym Archeologów.

Na podstawie danych liczbowych z tabeli możliwe jest określenie procentowego udziału szczątków w poszczególnych kategoriach, co przedstawia Rys. 4.

Największy procentowy udział mają więc wg tej klasyfikacji szczątki z kategorii IIIA – elementy stałe (konstrukcja, poszycie, wyposażenie stałe), stanowiące 67,4% ogólnej liczby wszystkich odnalezionych szczątków.

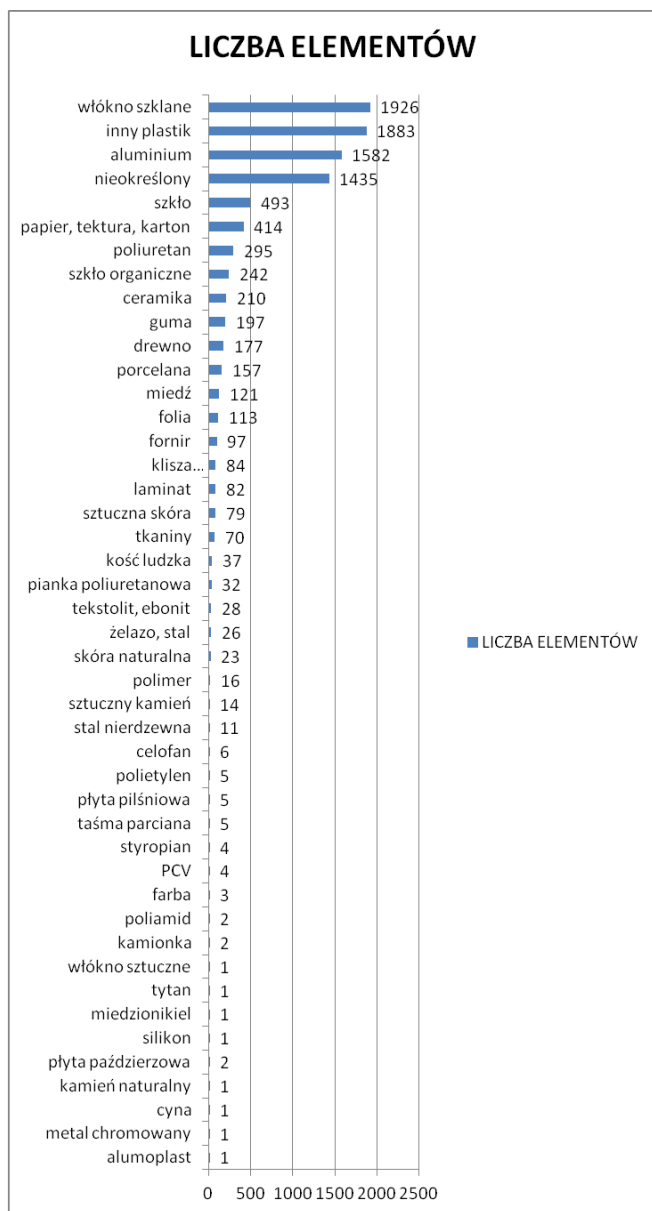
Rys. 10. Rozkład ilościowy znalezisk wg materiału.

Rozkład ilościowy w tej grupie przedstawia Rys. 10

Jak widać z powyższego zestawienia, dominującym rodzajem materiału wśród znalezisk jest włókno szklane, które stanowi nie mniej niż 19 % wszystkich znalezisk. W dalszej kolejności znajdują się: inny plastik i aluminium. Ok. 15 % znalezisk nie można zakwalifikować do żadnej grupy materiałowej; nie można określić z jakiego materiału je wykonano, lub w klasyfikacji „grupa materiału” oznaczone zostały jako „wielomateriałowe”. W grupie „nieokreślone” znajdują się także znaleziska zdefiniowane wcześniej jako wykonane z metalu, lecz opis nie pozwala na

określenie, jaki to metal, choć domyślnie można przyjąć, że przeważającą część może stanowić aluminium.

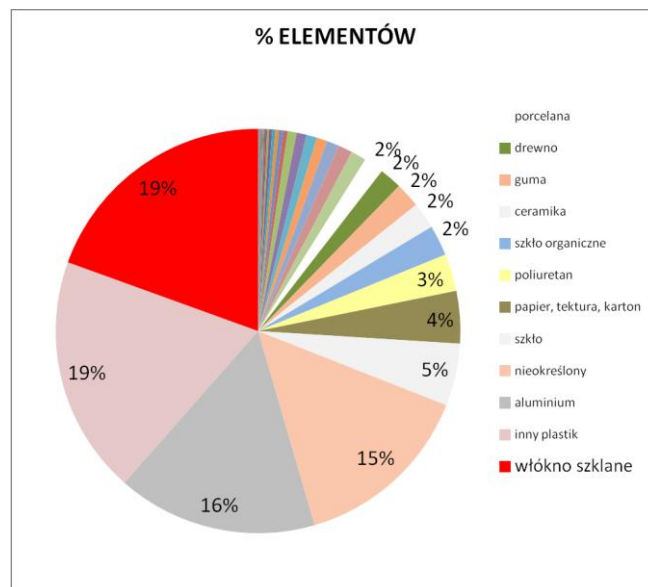
Rys. 11. Procentowy udział szczątków w grupach materiałowych - 12 najczęściej występujących materiałów, lub stanowiących dominujący rodzaj materiału znaleziska.

Udział procentowy elementów wg materiału przedstawia Rys. 11.

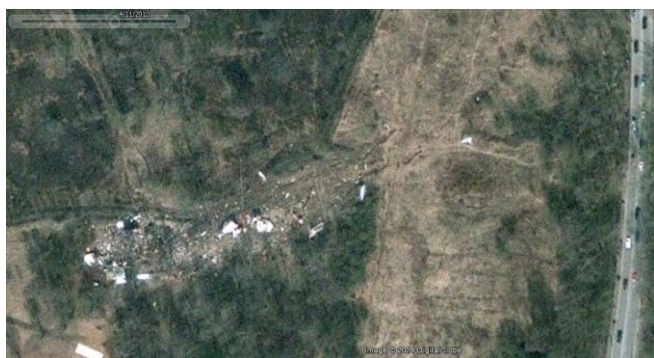
Rys. 20. Zrzut ekranu z Google Earth z 10.04.2010 z polem szczątków Tu154M w Smoleńsku.

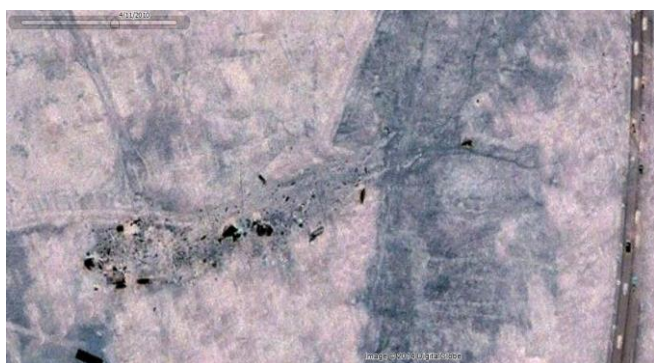
Rys. 21. Negatyw obrazu obszaru z polem szczątków.

Do dalszych analiz wykorzystano zdjęcie satelitarne z 11 kwietnia 2010 roku poddając je takiej właśnie modyfikacji. Dzięki temu można płynnie, w dowolnym obszarze jasności, uwidocznić tylko te fragmenty, które spełniają określone kryterium – w tym przypadku jest to poziom odbicia i pochłaniania światła na fotografii. Narzędzie „próg” umożliwia uwidocznienie 255 poziomów jasności. Na Rys. 22 przedstawiono przykładowe operowanie tym narzędziem począwszy od partii najciemniejszych do partii najjaśniejszych. Rys. 20 przedstawia zrzut ekranowy zdjęcia z 10 kwietnia 2010 roku (Google Earth). Dla lepszego uwidocznienia elementów użyto wersji negatywowej obrazu źródłowego (Rys. 21).

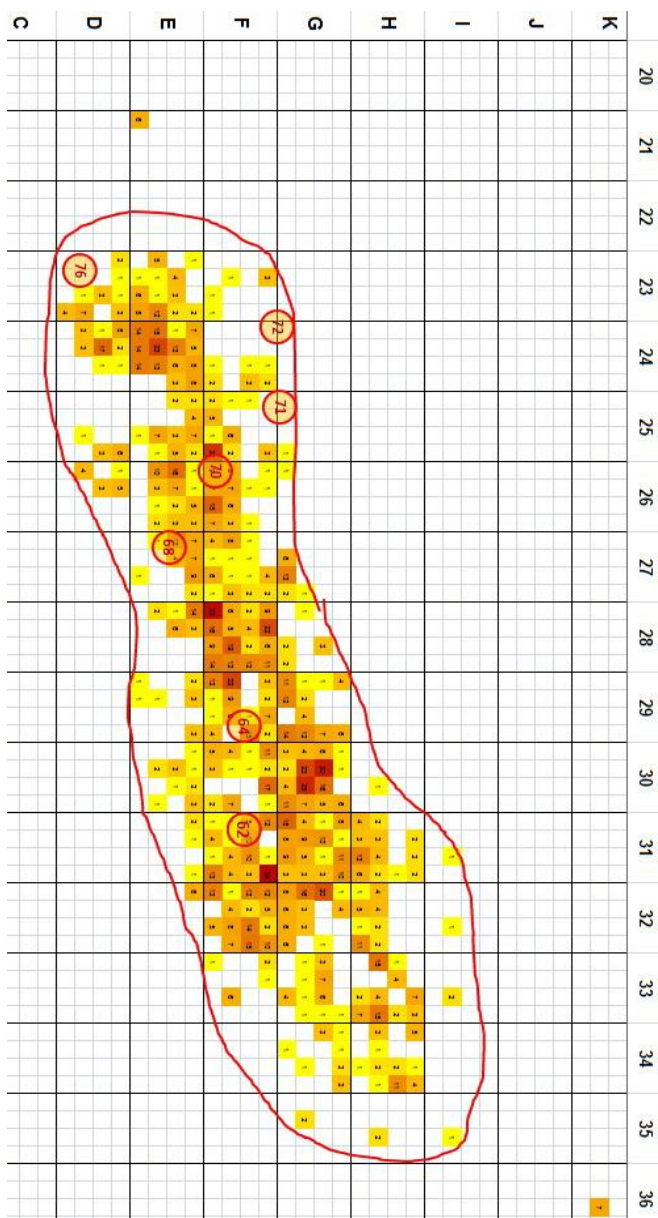
Rys. 23. Kształt obszaru zalegania fragmentów termoizolacji z zaznaczonymi głównymi fragmentami kadłuba.

Zlokalizowane w tym miejscu fragmenty izolacji termicznej pochodzącej z kadłuba mogą poddawać w wątpliwość wersję PKBWL. Może to natomiast oznaczać, że jeszcze przed miejscem „pierwszego zderzenia z ziemią” doszło do takiego uszkodzenia poszycia samolotu, które skutkowało wydostaniem się fragmentów izolacji termicznej lub doszło do gwałtownego wzrostu ciśnienia w kadłubie samolotu skutkującego gwałtownym rozerwaniem poszycia wraz z oddzieleniem części ogonowej i dziobowej samolotu.

Kształt obszaru, na którym znaleziono fragmenty termoizolacji, to zwężony pośrodku owal. Przedstawia go Rys. 23. Na rysunku zaznaczone są również główne elementy kadłuba oznaczone cyframi wg Raportu MAK (z wyjątkiem numeru 76):

64 - ogonowa część kadłuba od wręgi nr 65 do 83;

- 68 - fragment poszycia środkowej części kadłuba, toaleta przedniej kabiny, drzwi służbowe do kuchni;
- 70 - fragment nosowej części kadłuba, przednia goleń podwozia, klapka z numerem pokładowym samolotu, (101), wyposażenia kabiny załogi, agregaty, bloki przedziałów technicznych kabiny załogi;
- 71 - fragmenty środkowej dolnej części kadłuba z elementami konstrukcji nośnej od wręgi 16 do wręgi 24;
- 72 - fragmenty środkowej dolnej części kadłuba z elementami konstrukcji nośnej od wręgi 24 do wręgi 38, fragmenty środkowej dolnej części kadłuba z elementami konstrukcji nośnej od wręgi 28 do wręgi 42;
- 76 - fragment noska środkowej części skrzydła, turbochłodziarka 3318, agregaty układu klimatyzacji;

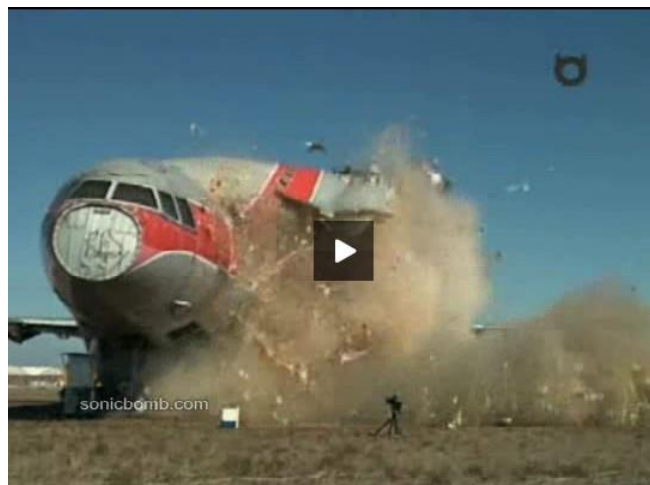
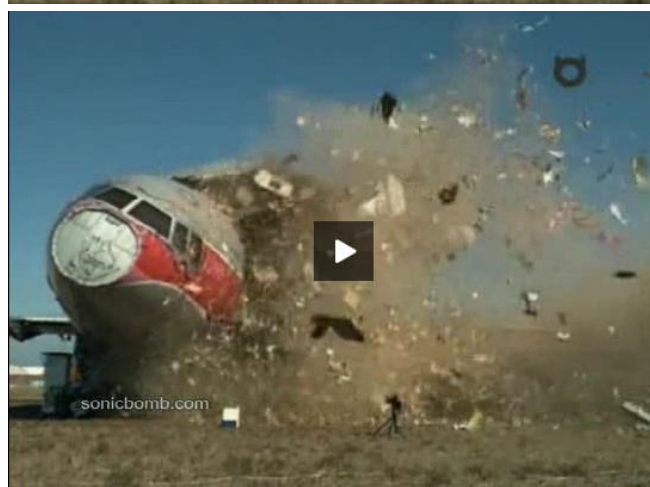
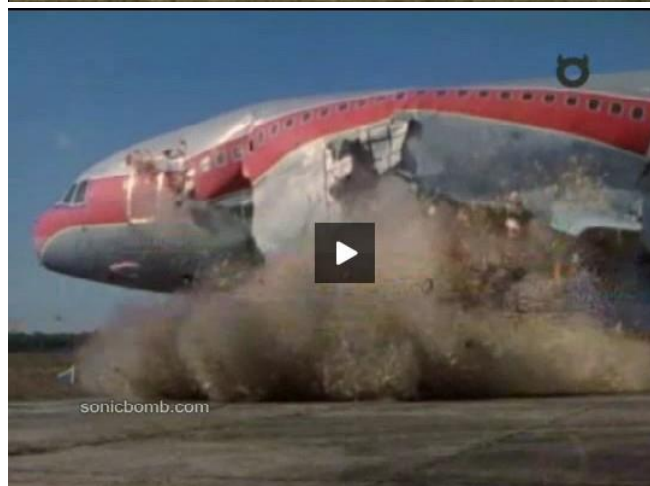
Rys. 31. Wybuch we wnętrzu samolotu [4].

3. Stopień rozdrobnienia i kształt pola odnalezionych szczątków termoizolacji może świadczyć o bardzo dużym ciśnieniu wewnętrznym w kadłubie samolotu, które doprowadziło do rozerwania poszycia i „wydmuchnięcia” wszystkich lekkich elementów z wnętrza na szerokość do ok. 35 metrów. Możliwym i prawdopodobnym wyjaśnieniem tego „zjawiska” jest eksperyment przeprowadzony przez producenta
