PRAWA FIZYKI A KATASTROFA SMOLEŃSKA

Zbigniew Jelonek

Abstract

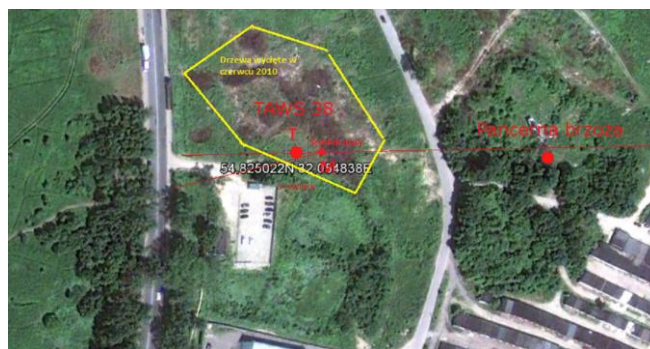
Rys. 3. Okolice TAWS 38.

Tutaj M to środek masy samolotu odpowiadający położeniu zanotowanemu w TAWS 38 (punkt ten leży około 15 m za antenami GPS wskazywanymi przez TAWS 38), a S oznacza środek świerka. Graficznie można tor lotu zilustrować jak na Rys. 4.

Przyjrzyjmy się teraz ostatniej fazie lotu jak na Rys. 3.

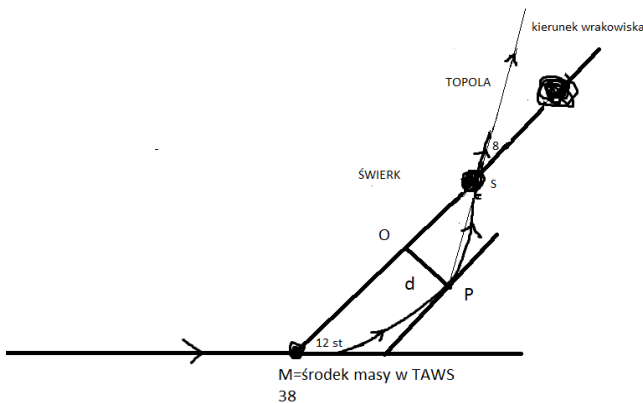
Rys. 6. Szkic łuku MPS.

Z kolei długość odcinka $PO = d$ szacujemy następująco. Zauważmy, że prosta PS tworzy kąt α nie większy niż 8° z prostą MS (por. Rys. 6).

Istotnie wektor prędkości v w pewnym punkcie łuku PS musi być równoległy do prostej PS (inaczej punkt S nie byłby osiągnięty!). Wówczas v tworzy kąt $12+\alpha$ z pierwotnym kierunkiem ruchu. Ponieważ na końcu trajektorii ten kąt wynosi 20° [1], a samolot na skutek inercji cały czas lekko skręca w lewo, zatem musi być $12+\alpha \leq 20^\circ$. Stąd

Możemy jednak ulepszyć to szacowanie jak następuje. Jeśli $MO \leq 20 \text{ m}$, to MP jest szacowana przez $20 \text{ m} + d = 25,6 \text{ m}$. Zatem możemy założyć, że $OS \leq 20 \text{ m}$ i wtedy długość łuku MP jest szacowana przez $TO + 20 \text{ m} \cdot \text{tg}(8^\circ) \leq 40 \text{ m} + 20 \text{ m} \cdot 0,14 = 42,8 \text{ m}$ (Rys. 6).

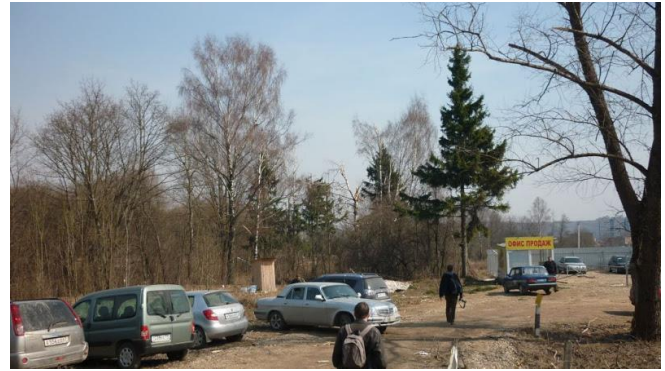
Rys. 7. Świerk.

Czas potrzebny na przebycie przez samolot tej odległości wynosi $\Delta t = 0,57 \text{ s}$. Zauważmy tutaj, że wg Raportu KBWL ([1], strona 9/14) kąt obrotu samolotu nad świerkiem wynosił -90° (widać to też po śladzie cięcia gałęzi - por Rys. 7), a zatem środek masy samolotu powinien być na lewo od prostej MS (patrz z punktu M - por. Rys. 2 i Rys. 6).

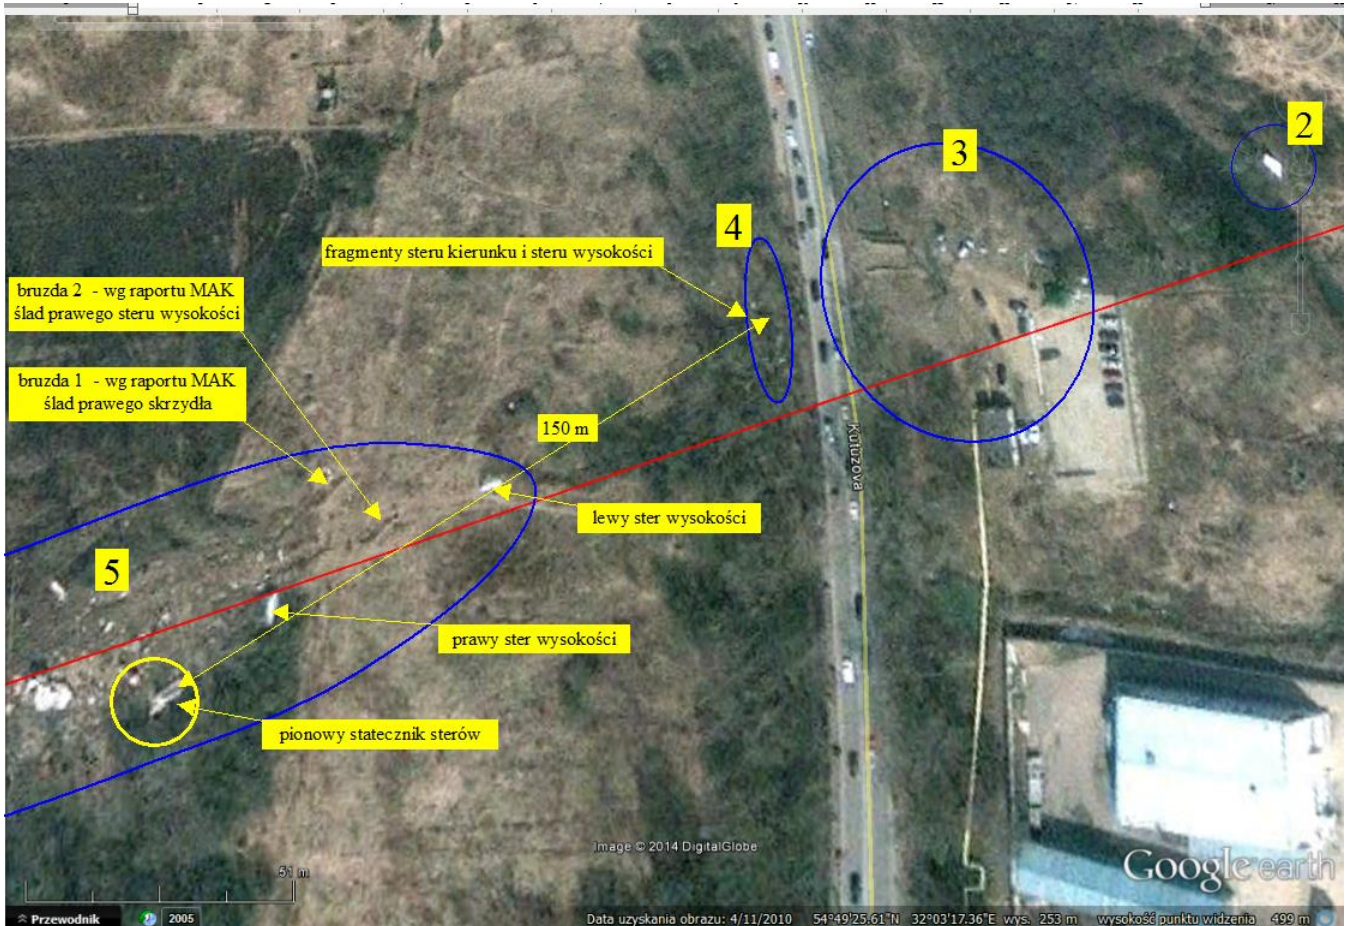
Rys. 9. Strefy rozłożenia szczątków samolotu - strefa 3 koło autokomisu ([7]).

Innym dowodem na wybuch w okolicy TAWS 38 jest rosyjski raport [6] z oględzin terenu katastrofy, w którym stwierdzono, że w strefie 3 koło autokomisu (patrz Rys. 9) znajdowało się wiele szczątków samolotu a w tym elementy poszycia kadłuba samolotu, które znajdowały się koło ulicy Kutuzowa na prawo od trajektorii samolotu [6]. Zdjęcia tu umieszczone (Rys. 9 i Rys. 10) pochodzą z artykułu Piotra Witakowskiego [7].

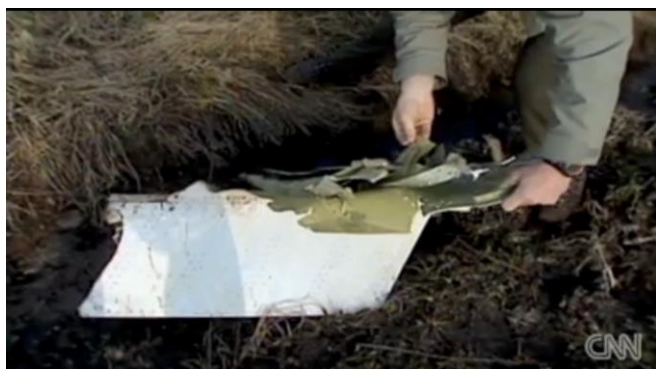
Rys. 10. Strefa trzecia (z prawej strony trajektorii samolotu). Reporter agencji CNN Nic Robertson prezentuje duży fragment poszycia samolotu (kadłuba)[9].

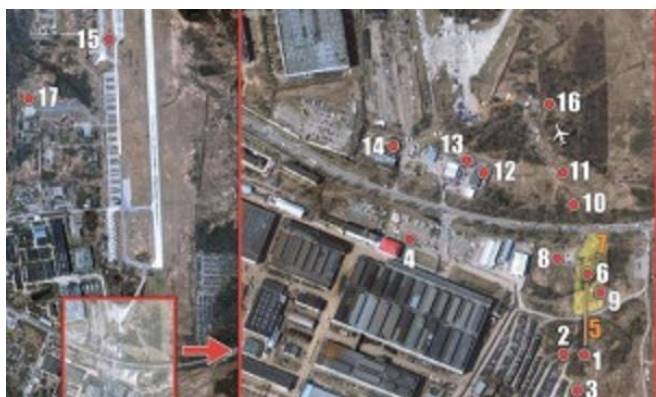
Rys. 11. Miejsce postoju Żujewa (3), TAWS 38 to (6). Mapa skopiowana z artykułu [10].

W końcu mamy zeznania Anatolija Żujewa [10]. Ten świadek ostatnich sekund lotu Tupolewa znajdował się na drodze przy garażach (pozycja (3) na Rys. 11). Z tego miejsca widział samolot od tyłu. Jak twierdzi, za jego ogonem dostrzegł wielki rozbłysk przypominający olbrzymie żółtko jajka. Było to już za brzozą, właśnie w okolicy TAWS 38.

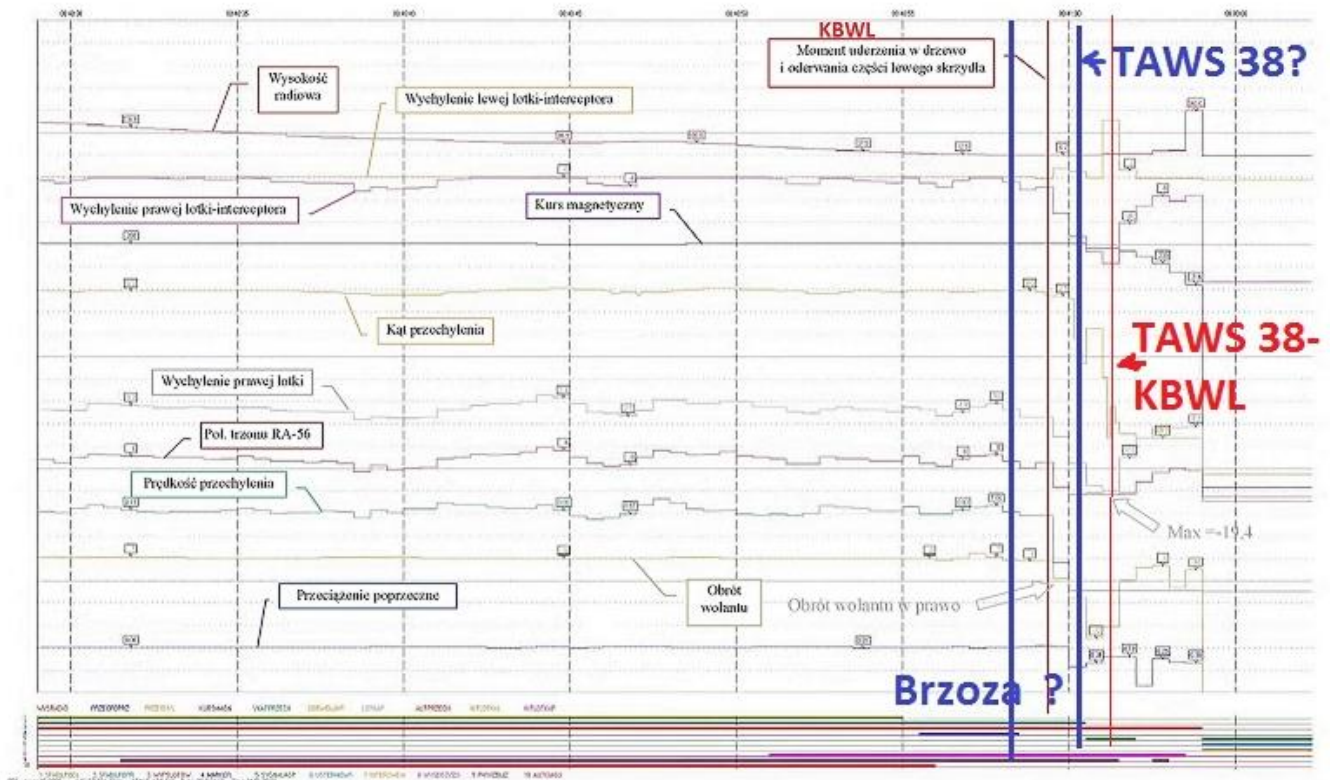
Rys. 12. Wykres ze skrzynki ATM [1].

Tutaj spróbuję zidentyfikować to położenie w inny sposób. Spójrzmy na wykres parametrów skrzynki ATM w pobliżu czasu 8.41.00 -Rys. 12.

Mniej więcej o 8.41.00,5 następuje zmiana kursu magnetycznego o około 5 stopni. Ze względu na specyfikę skrzynki ATM wiemy, że ta zmiana musiała się dokonać w czasie nie dłuższym niż 0,5 s. W czasie od 8.41.00 do 8.41.00,5 przeciążenie poprzeczne wg ATM wynosi 0,41 i potem się ono zmniejsza. Zatem, jeżeli od 8.41.00 do 8.41.00,5 nie nastąpiło jakieś dramatyczne zjawisko

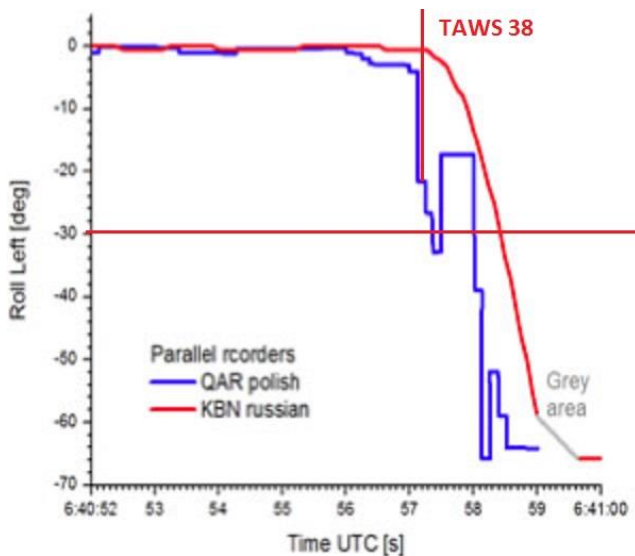
Rys. 13. Wykres roll (raport KBWL) [1].

Jedynym wyjaśnieniem tej sprzeczności jest fakt, że w czasie od 8.41.00 do 8.41.00,5 na samolot zadziałała siła zewnętrzna skierowana na lewo. Faktycznie musiała ona działać w czasie krótszym niż pół sekundy. Wygląda też na to, że potem rejestratory odmówiły posłuszeństwa i np. dalszy skręt w lewo już nie był rejestrowany, a powinien, bo przechył samolotu był tam wciąż duży. Jak wiemy właśnie w okolicy TAWS 38 zarejestrowano działanie siły (na wózek podwozia), a potem nastąpiła seria awarii. Zatem można oczekiwać, że TAWS 38 wydarzył się na badanym przez nas 0,5 sekundowym odcinku czasu. To zgadza się z fantastycznym wykresem roll, który jest tutaj sprzeczny z prawami fizyki (patrz Rys. 13). Prawdopodobnie wykres ten powinien wyglądać, jak na Rys. 14.

Z tych rozważań najbardziej prawdopodobna wartość TAWS 38 jest ta na początku załamania roll (patrz Rys. 13). Tutaj nowa wartość TAWS 38 jest oznaczona na niebiesko, a wartości wg KBWL na czerwono. Przesunięcie jest równe około 1 sekundy. Jeżeli spojrzmy na kurs magnetyczny dla tak znalezionej wartości TAWS 38, to mamy kurs 261 stopni, taki sam jak we wskazaniach urządzenia TAWS!

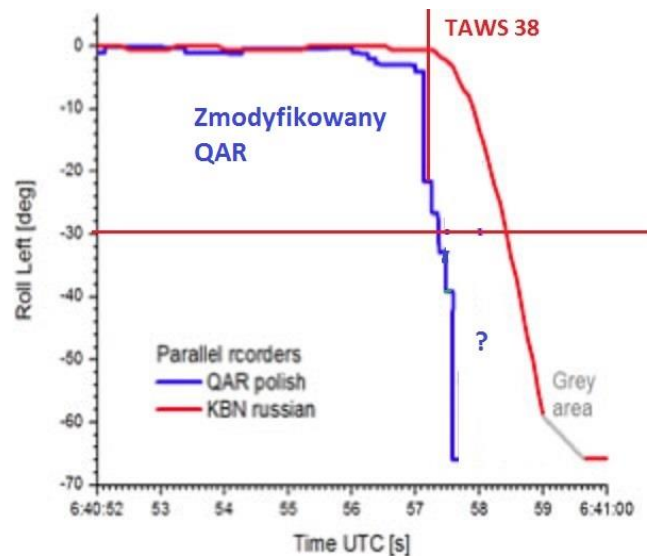
Rys. 14. Prawdopodobny wykres roll.
