# ANALIZA ROZKŁADU SZCZĄTKÓW TU-154M „101” Z WYKORZYSTANIEM OPROGRAMOWANIA GIS

Andrzej Łuczak

This work presents an analysis of the plane debris and ground surface damage distributions resulting from the Smolensk catastrophe on April 10, 2010, of the Polish government plane TU-154M. The analysis were based on the „Report of Archeologist”, prepared in October 2010, by Polish Archeologists investigating the crash area with help of Russian terrain inspection reports and various ground photography pictures. Different layers of the data raster were based on the WorldView-2 satellite image of the area taken on April 12, 2010, and on the aerial photography published in the English version of the MAK report. The analyses were carried out in the Open Source GIS software Quantum GIS (QGIS). The visualization of the object spatial distributions uses compiled database through automated selection and analysis of data. This allowed obtaining new information helpful in drawing conclusions and verifying various hypotheses related to the mechanisms of the destruction of the airplane TU-154M\_101. The spatial distributions of the plane debris in individual categories points at significant characte

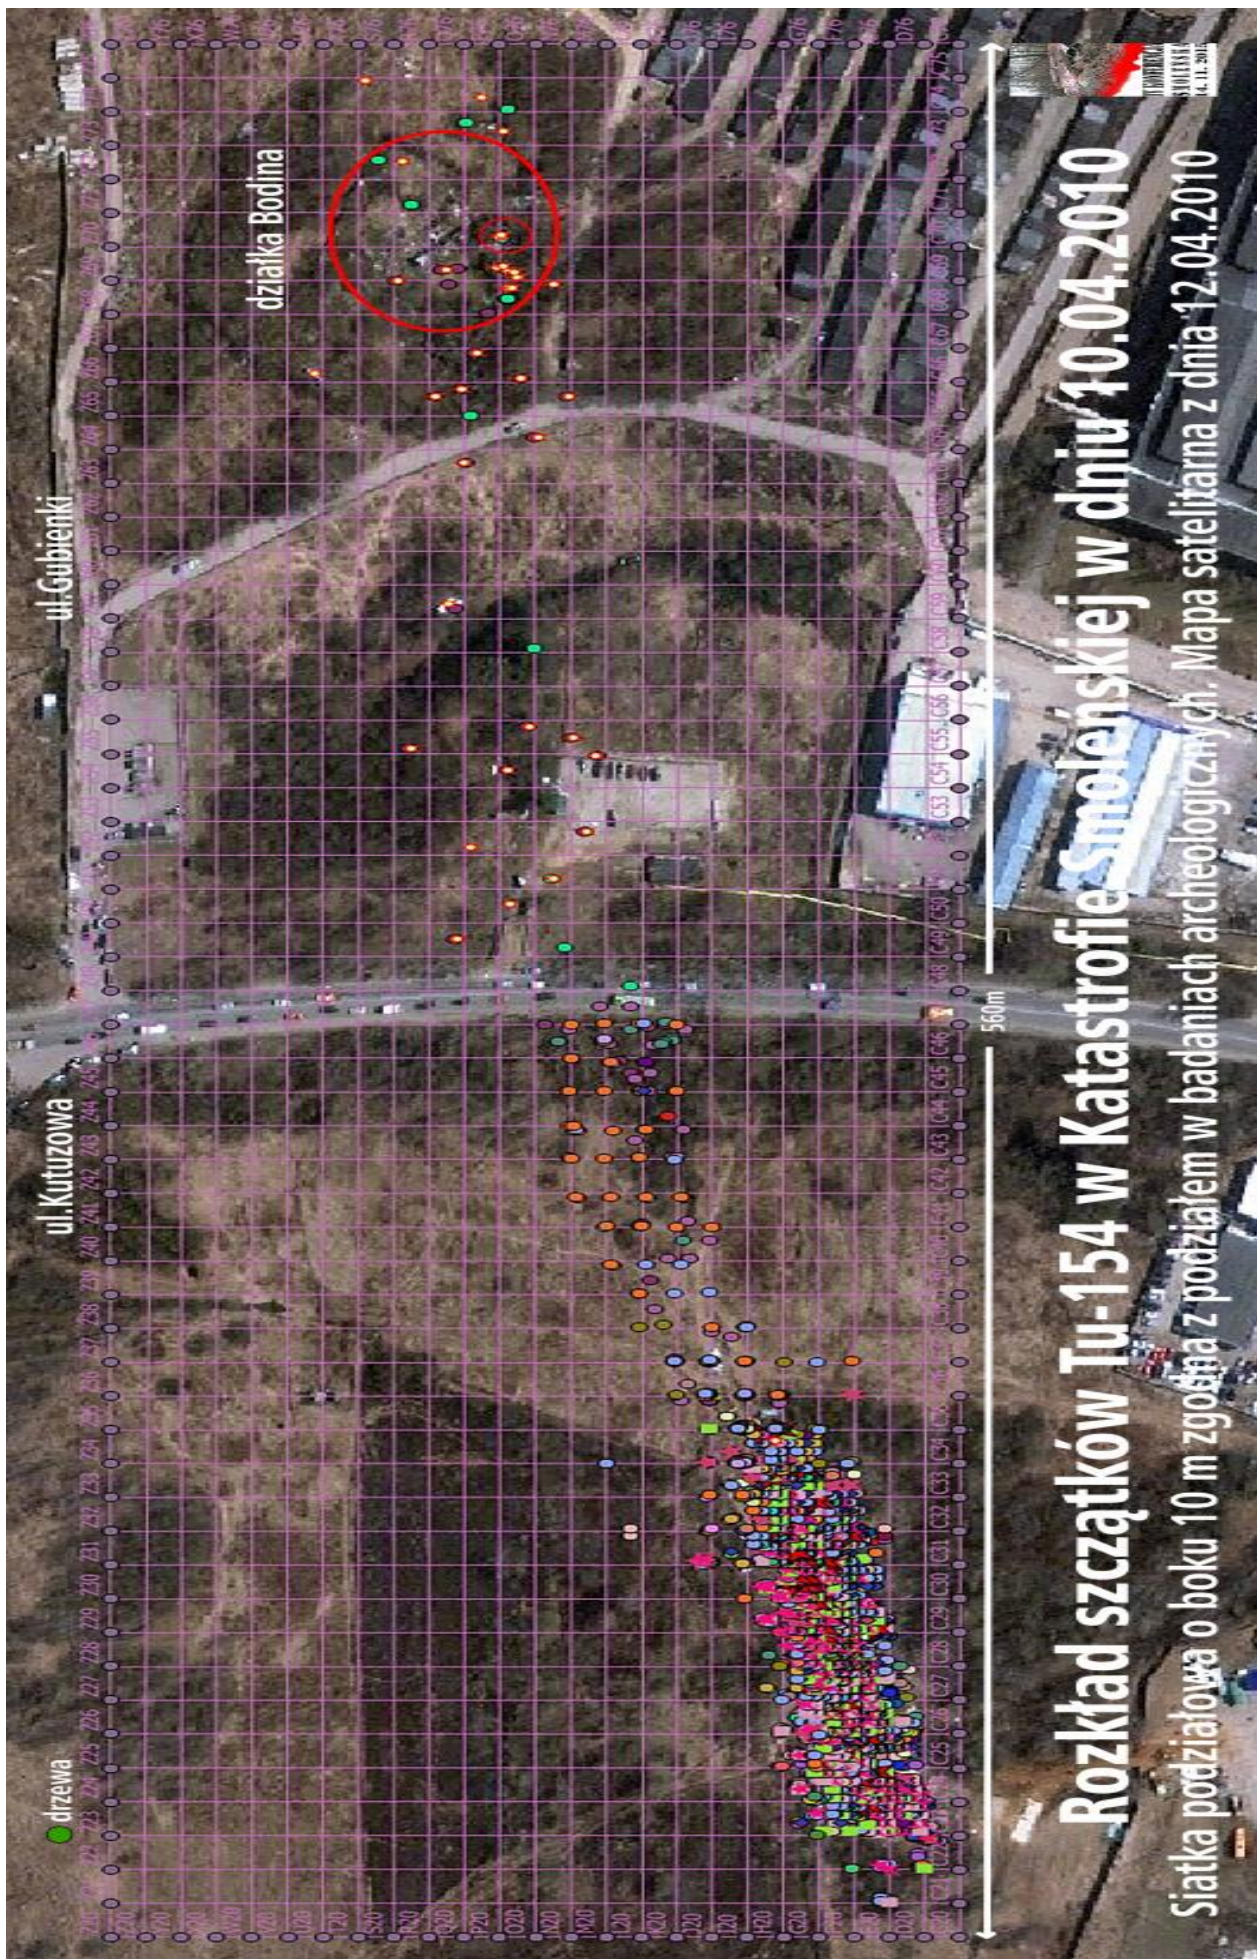
## Legenda do wizualizacji rozkładu szczątków

Protokoły	Raport Archeologów	
★ Samolot	★ Pasażerowie tkanki	● Samolot przewody elekt...
● Ciała pasażerów	★ Pasażerowie odzież	● Samolot przyrządy
● Ciała fragmenty	★ Pasażerowie rzeczy oso...	● Samolot urzędzenia
● Ubranie pasażerów	■ Opakowania	● Samolot rury
● Broń, kamizelki, nadajniki	● Samolot elektryczne	● Samolot szkło
● Zegarki pasażerów	● Samolot inne	● Samolot śruby
● Bagaż pasażerów	◆ Samolot izolacja kadłub...	● Samolot uszczelki
● Dokumenty pasażerów	● Samolot konsole	● Smolot uszczelnienia
● Książki, notatki	● Samolot listwy	● Samolot oświetlenie
● Flaga RP	● Samolot nity	● Narzędzia
● Dokumentacja Tu-154M	● Samolot obejmy	● Wyposażenie blat
● Urządzenia Tu-154M	◆ Samolot obicia wewnętr...	● Wyposażenie fotel
● Konstrukcja kadłuba Tu-154M	● Samolot ogrzewanie	● Wyposażenie inne
● Konstrukcja skrzydła Tu-154M	● Samolot układ paliwowy...	● Wyposażenie lustro
● Poszycie Tu-154M	● Samolot panele wewnętr...	● Wyposażenie meble

● Silniki Tu-154M	● Samolot podkładki	● Wyposażenie naczyinia ...
● Wyposażenie Tu-154M	● Samolot podłoga	● Wyposażenie p.pozaro...
● Drzewa, krzewy	● Samolot poszycie	● Wyposażenie stołek
	● Samolot profile wewnętr...	● Inne
	● Samolot przegrody we...	● Nie związane z katastro...
	● Samolot przewody ekra...
