POŁOŻENIE SAMOLOTU W MOMENCIE UDERZENIA W BRZOZĘ I BEZPOŚREDNIO PO UDERZENIU WG DANYCH MAK I KBWL LP

Marek Dąbrowski

Abstract

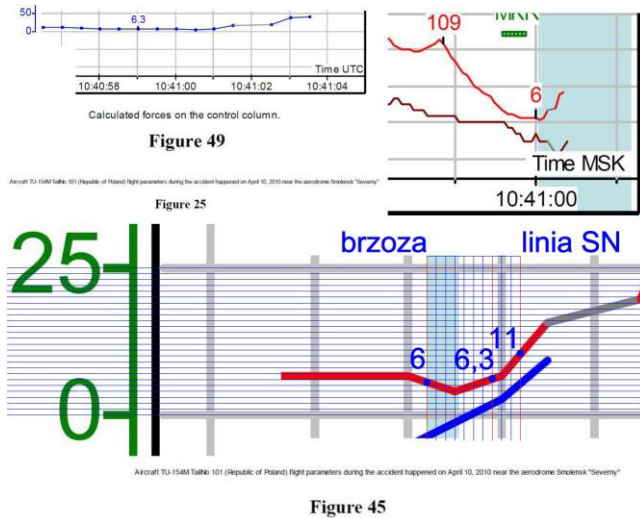
Rys. 3. Wykresy wysokości radiowych z Raportu MAK.

Zarówno na Fig. 25, Fig.49, jak i Fig. 45 zawartych w raporcie MAK widać półsekundowe zmiany wartości zarejestrowanych przez rejestrator MSRP-64 - por. Rys. 3. Na Fig.49 co 0,5 sekundy widać poszczególne punkty w których był wykonywany zapis. Przedstawione na tymże Rys. 3 wartości wysokości radiowej (RW) zostały wyznaczone w ramach niniejszego opracowania. Pokazane zachowanie wykresu uprawdopodobnia wykonanie becзки. Wskazuje na to zapis „śmieciovyy”, tzn. wartości zapisane przy parametrach lotu niezgodnych z warunkami prawidłowego pomiaru wg instrukcji radiowysokościomierza. Wartości te rosną przy końcu lotu do szybciej niż rzeczywista wysokość lotu.

przy końcu lotu do dużej wartości. Ostatnia pokazana wartość wysokości radiowej (340,6 m) różni się od znajdującej się w Raporcie MAK o ok. 290 metrów (por. Rys. 3, Rys.4).

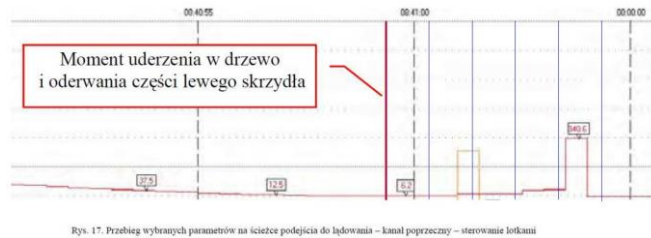
Rys. 4. Wykres wysokości radiowej z Raportu KBWL LP.

Na Rys. 4 pokazano wykres wysokości radiowej znajdujący się w raporcie polskiej komisji państwowej. Widać, że w analizowanym okresie po uderzeniu w brzozę wartość wysokości radiowej (6,2m) nie uległa zmianie. Również ten wykres uprawdopodobnia wykonanie becзки, gdyż ukazuje zapis „śmieciovyy” – wysokość także rośnie

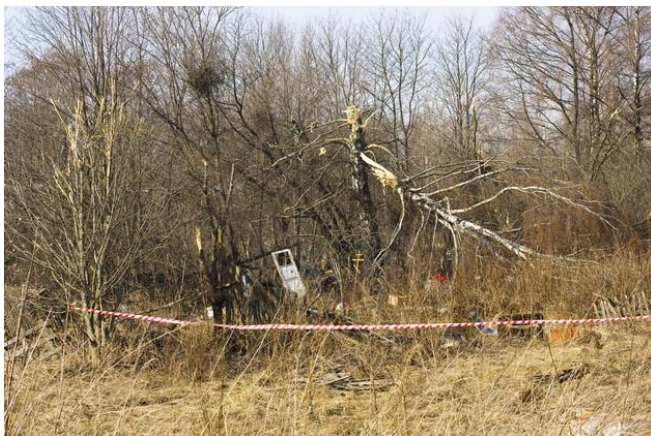
Rys. 7. Brzoza – 855 metrów od progu pasa (zdjęcie z Internetu).

Według MAK drzewo zostało ścięte na wysokości „około 5 metrów”[9]. KBWL LP określiła, że miało to miejsce „na wysokości 5,1 metra” [10].

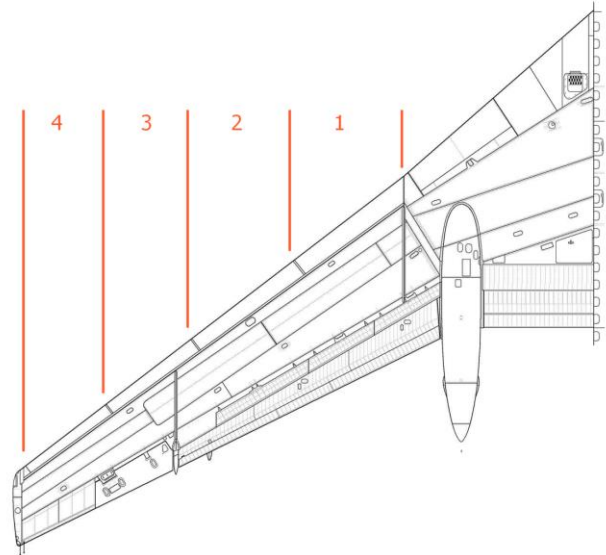
Rys. 17. Położenie slotów sekcji 1-4 (pozycja zamknięta).

Zewnętrzna część skrzydła Tu-154M ma na przedniej krawędzi 4 sekcje slotów: 1 i 2 - środkowe oraz 3 i 4 - zewnętrzne (por. Rys. 17). Sloty wykonane są z duraluminium [11].

W chwili katastrofy sloty były otwarte, zaś oderwana końcówka skrzydła zawiera w całości sekcję 3, co widać na Rys. 18, Rys. 19 i Rys. 20.

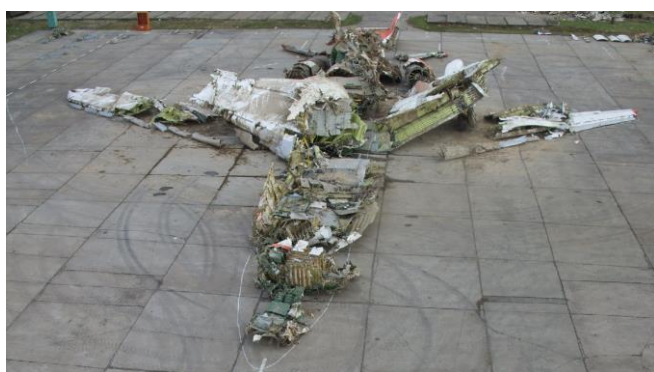
Rys. 24. Obrys samolotu[9].

O niemającym z uderzeniem w brzożę charakterze niszczenia skrzydła świadczy fakt zachowania się przyległej do oderwanej końcówki płata części slotu sekcji 2. Jest ona widoczna np. na oficjalnym zdjęciu MAK. Szczątki samolotu zostały rozłożone w sposób uporządkowany wewnątrz obrysowanej w skali 1:1 na płytach betonowych sylwetki rządowego tupolewa. Zdjęcie szczątków zamieszczone w Raporcie MAK (Rys. 24), wykonane w perspektywie bliskiej centralnej, pozwala na szacunkowy pomiar wielkości poszczególnych elementów lewego skrzydła.

Także inny, dostępny materiał fotograficzny pozwala stwierdzić, że zachowała się nie tylko nieuszkodzona krawędź slotu sekcji 3, znajdująca się na oderwanej końcówce skrzydła, ale i sąsiednia, zewnętrzna część sekcji 2, którą specjaliści z MAK ułożyli w „obrysie” w jej bezpośrednim sąsiedztwie. Na Rys. 25 - Rys. 27 pokazano zachowany fragment slotu. Wniosek, że jest to zewnętrzna krawędź sekcji 2 można wysnuć z 2 przesłanek: umieszczenia jej w odpowiednim miejscu obrysu przez rosyjskich specjalistów oraz charakterystycznym podwójnym równoległym wgięciu po lewej stronie. Z tyłu slotu w tym miejscu znajduje się prowadnica, której wzmocnione żebro zostawiło charakterystyczne ślady na poszyciu w czasie ściskania i gięcia końcówki (w przeciwieństwie do zwykłych żeber, które uległy deformacji razem z poszyciem). Na zdjęciach widać, że zewnętrzna końcówka sekcji 2 slotu od strony zewnętrznej jest poszarpana. Prawdopodobnie ma to związek z faktem, że profil zamykający „skrzynekę” slotu z boku nie znajduje się na samej krawędzi elementu, lecz jest cofnięty do wewnątrz, co powoduje, że sama końcówka poszycia zewnętrznego slotu nie jest usztywniona w płaszczyźnie podłużnej i uległa destrukcji. Należy jednak zauważyć, że rozpatrywany element nie nosi śladu uderzenia w 40-cm brzożę, która powinna była przeciąć cały slot w kierunku ruchu samolotu, a nie równoległe do końcówki sekcji.
